**LAPORAN AKHIR**  
**SIASATAN KESELAMATAN PENGANGKUTAN JALAN**  
**Pasukan Petugas Khas**  
**Kementerian Pengangkutan Malaysia**

**Kemalangan Maut Melibatkan Sebuah Bas Persiaran (PLD8892)**  
**(Membawa Penumpang Pelajar Universiti Pendidikan Sultan Idris)**  
**dan Sebuah Motokar Pelbagai Utiliti (KDW7804)**  
**di Kilometer 53 Jalan Raya Timur-Barat (Jeli-Gerik), Perak**  
**pada 9 Jun 2025**

**JENIS KENDERAAN** : 1 Bas Persiaran (Hino RK1JSLL)  
1 Motokar Pelbagai Utiliti (MUV) (Perodua Alza)

**LOKASI KEJADIAN** : Kilometer 53 Jalan Raya Timur-Barat (JRTB)  
(Jeli-Gerik), Perak Darul Ridzuan

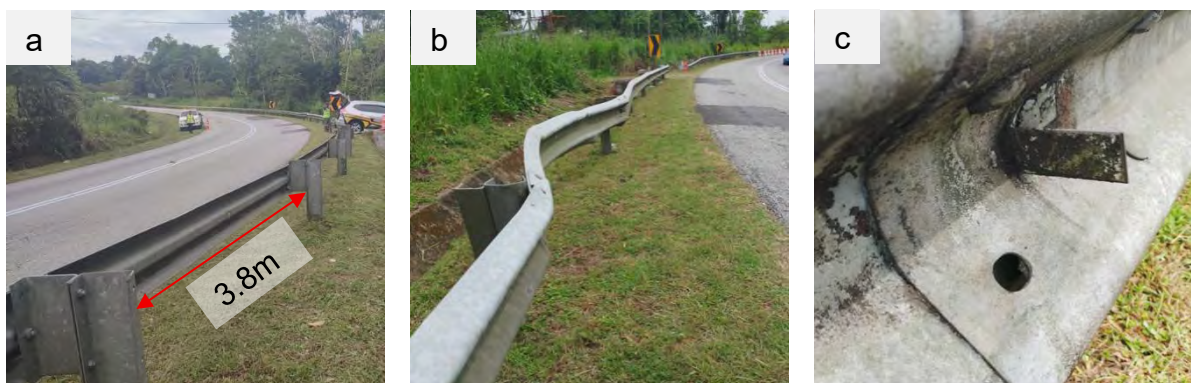
Gambar Rajah 7. Isu Penghadang Jalan

Pemeriksaan ke atas penghadang jalan jenis W-Beam di sekitar lokasi kejadian mendapati beberapa isu kritikal yang menjejaskan keberkesanan sistem tersebut dalam menyerap dan mengalihkan impak kenderaan.

- Jarak tiang penghadang sekitar 3.8 meter, melebihi spesifikasi TL-3 (maksimum 2 meter), menjejaskan integriti struktur (Gambar Rajah 7(a)).
- Rel penghadang rosak akibat pelanggaran dan tidak lagi mampu menjalankan fungsi pelindung (Gambar Rajah 7(b)).
- Sambungan panel penghadang (*splice*) dipasang secara terbalik, dengan beberapa bolt hilang atau tidak dipasang, menjejaskan kesinambungan struktur (Gambar Rajah 7(c)).

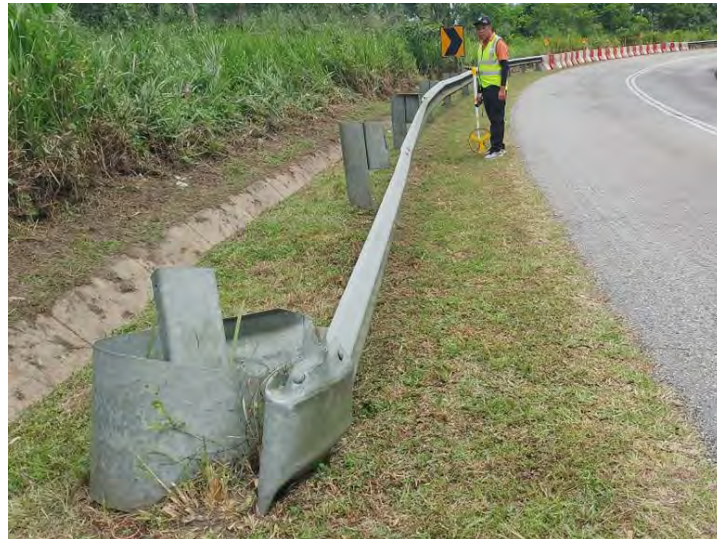
Gambar Rajah 8. Keadaan Hujung Penghadang Jalan (Terminal)

Bahagian hujung penghadang (terminal) tertanggal daripada tiang sokongan dan dipasang selari dengan arah laluan tanpa kecondongan geometri (*geometric flare*), meningkatkan risiko “*spearing hazard*” sekiranya berlaku pelanggaran (Gambar Rajah 8).

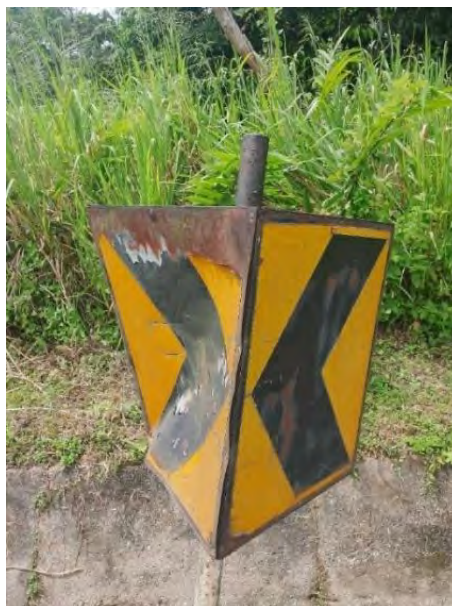
Gambar Rajah 9. Papan Tanda *Chevron* yang Rosak

Papan tanda amaran selekoh tajam (*chevron*) didapati rosak; permukaan reflektif terhakis, mengelupas dan berkarat, mengurangkan kebolehlihatan, terutama pada waktu malam atau cuaca buruk (Gambar Rajah 9).

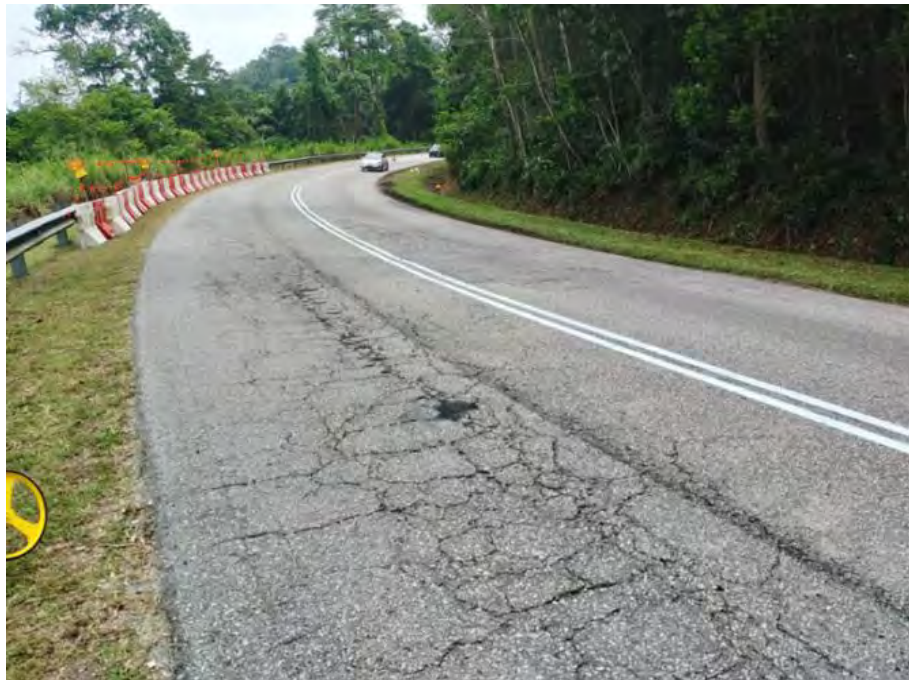
Gambar Rajah 10. Kerosakan Permukaan Jalan

Permukaan jalan di seksyen ini juga mengalami kerosakan termasuk “*alligator cracking*” (Gambar Rajah 10), menjejaskan kestabilan dan kawalan kenderaan, terutamanya bagi penunggang motosikal. Kerosakan ini bukan sahaja mengurangkan keselesaan pemanduan tetapi turut meningkatkan risiko keselamatan, terutama semasa membrek mengejut atau mengambil selekoh.

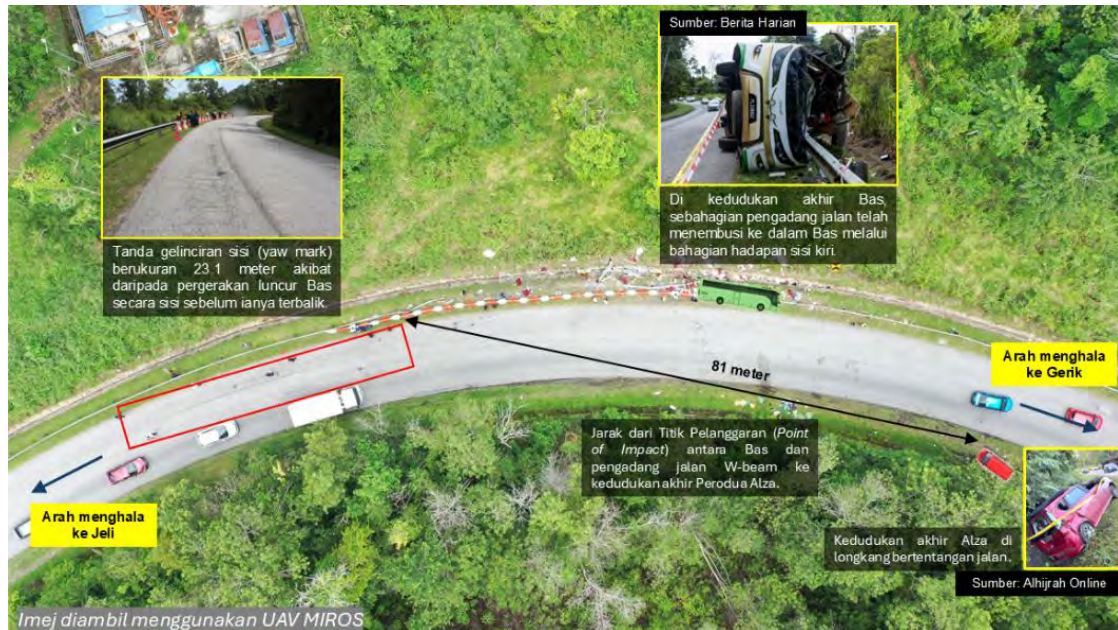
Gambar Rajah 11. Lokasi Perlanggaran, Kedudukan Akhir Kenderaan Terlibat, dan Kedudukan Kesan Gelinciran Sisi (*Yaw Marks*).

Berdasarkan Gambar Rajah 11, lokasi pelanggaran utama (*Point of Impact* – POI) pertama antara bas persiaran dan penghadang jalan serta POI kedua antara bas persiaran dan Perodua Alza dikenal pasti berada di laluan hala ke Gerik, iaitu arah pergerakan kedua-dua kenderaan.

POI pertama ditentukan melalui kewujudan tanda gelinciran sisi (*yaw marks*) sepanjang 23.1 meter di permukaan jalan serta kerosakan serius pada penghadang jalan yang tumbang akibat dihempap bas yang terbabas. Lokasi ini juga merupakan titik di mana bas mula condong dan terbalik ke sisi kiri semasa menuruni laluan curam.

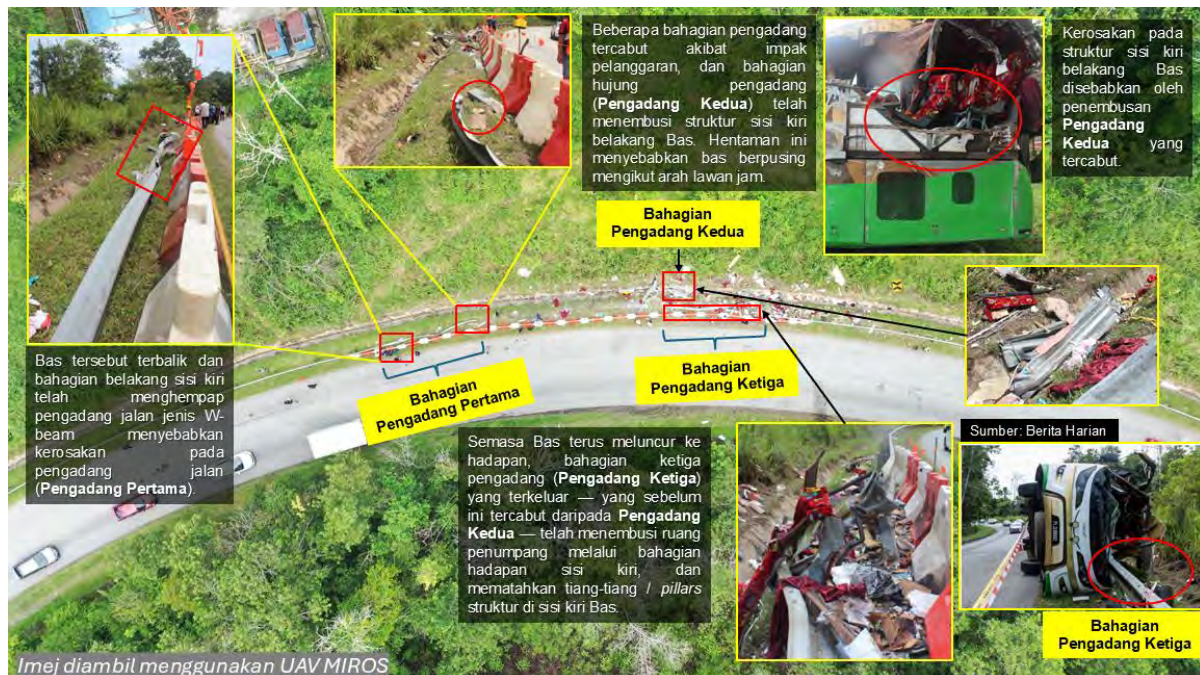
Gambar Rajah 18. Kesan Kerosakan Pada Pengadang Jalan  
Akibat Perlanggaran Dengan Bas

Seterusnya, hujung Bahagian Penghadang Ketiga, yang telah terpisah daripada struktur asal, menembusi ruang penumpang melalui bahagian hadapan sisi kiri bas.

Penembusan ini mengakibatkan kerosakan serius pada tiang-tiang struktur bumbung kiri bas, termasuk kegagalan struktur yang ketara.

Rekonstruksi ini adalah konsisten dengan corak kerosakan yang diperhatikan pada ketiga-tiga bahagian penghadang jalan, struktur sisi kiri bas, serta komponen tiang bumbung kiri, seperti yang ditunjukkan dalam Gambar Rajah 18.

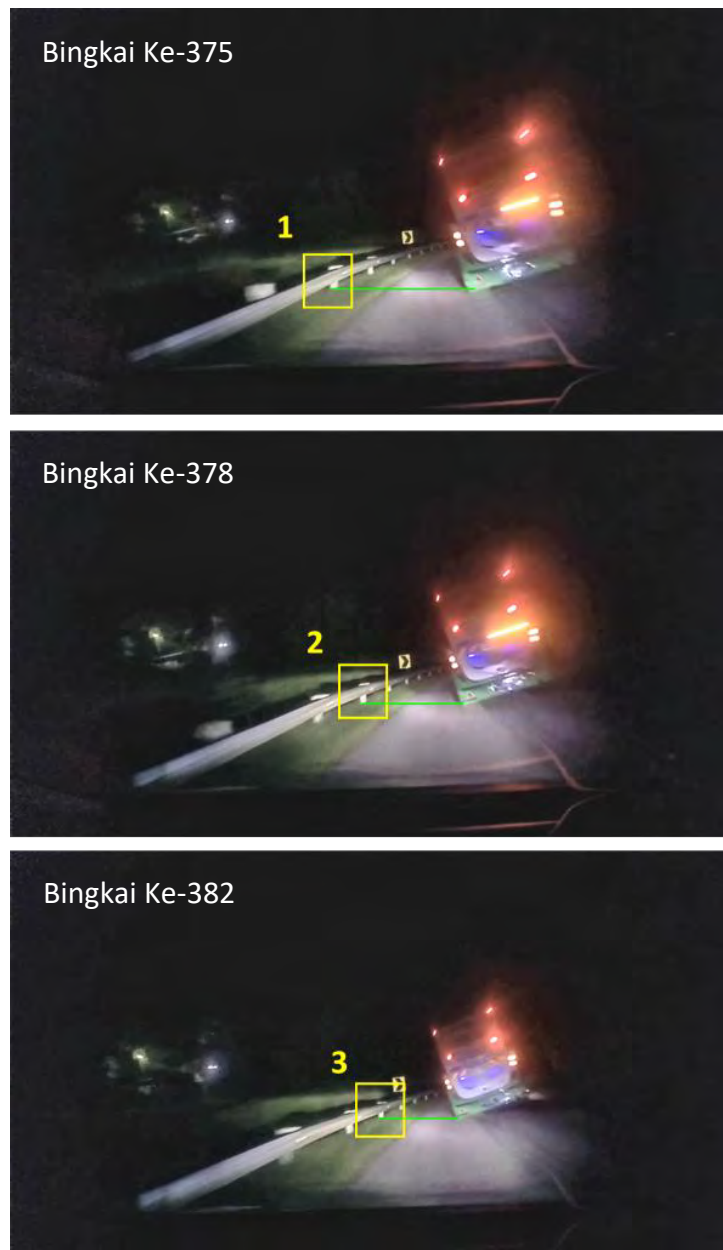
Gambar Rajah 19. Kedudukan Bas Relatif Kepada Kedudukan Tiang Penghadang Jalan Pada Bingkai Video Ke-375, 378 Dan 382.

Bagi tujuan analisis, tiga bingkai utama telah dikenal pasti, iaitu bingkai ke-375, 378 dan 382. Kedudukan bas pada setiap bingkai dianalisis secara visual berdasarkan kedudukan relatifnya terhadap tiang penghadang jalan di bahu kiri laluan (rujuk Gambar Rajah 19). Pergerakan bas daripada satu tiang ke tiang berikutnya

Berdasarkan analisis visual dan pengiraan jarak-masa tersebut, kelajuan purata bas semasa kejadian dianggarkan pada 114.7 km/j. Mengambil kira keterbatasan resolusi video serta ketepatan pengenalpastian bingkai, julat ralat pengukuran dianggarkan sebanyak  $\pm 16.6$  km/j. Oleh itu, julat kelajuan sebenar bas semasa kejadian dianggarkan berada antara 111.3 km/j hingga 134.4 km/j.

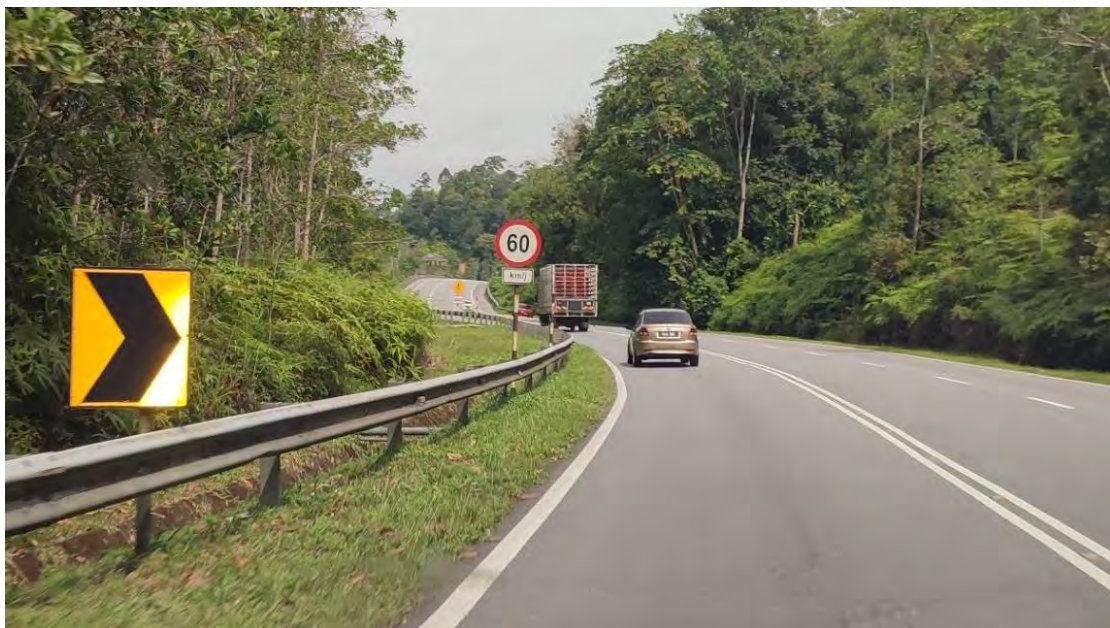
Gambar Rajah 30. Papan Tanda Had Laju 60km/j yang Terletak 3.3km Sebelum Lokasi Nahas, Arah Ke Gerik

Had laju yang ditetapkan untuk kawasan ini ialah 60 km/j, seperti yang dipaparkan pada papan tanda rasmi yang terletak kira-kira 3.3 kilometer sebelum lokasi nahas bagi laluan menghala ke Gerik (rujuk Gambar Rajah 30). Tiada papan tanda had laju tambahan dikesan dalam jarak penglihatan yang hampir dengan selekoh kejadian.

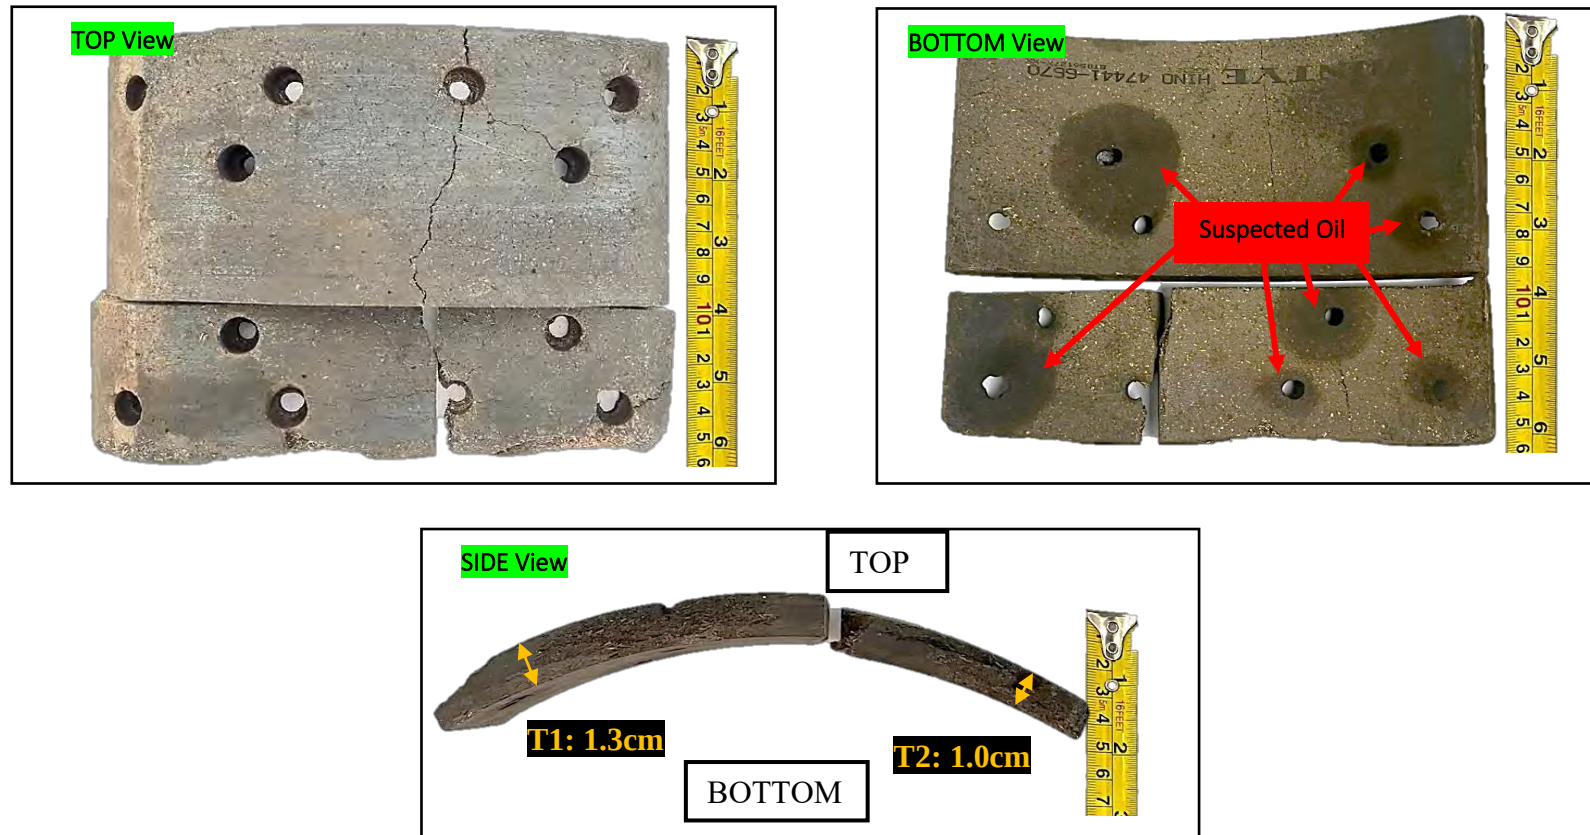
| 1. Collectively, the following visual features on sample FN1 (failed part) suggest that the brake pad experienced combined mechanical and thermal degradation, potentially exacerbated by surface contamination. <ul style="list-style-type: none"><li>• From a visual inspection, the brake pad exhibits a distinct crack formation on its top surface, indicating localized mechanical failure, likely attributable to stress concentration.</li><li>• On the bottom surface, stain was observed suggesting potential exposure to oil or contamination, which may have compromised the brake pad's friction performance.</li><li>• The mid view reveals non-uniform thickness along a single line, implying uneven wear, possibly caused by irregular contact pressure, misalignment, or localized heating.</li></ul> | | | |

Photograph 1: Based on visual examination, the brake pad exhibited a discernible crack formation on its top surface. Furthermore, the inferior surface (bottom view) presented a liquid-like stain, indicative of potential oil or contamination. A lateral perspective (side view) revealed variations in thickness along a singular dimension; T1 1.3cm, T2: 1.0cm.

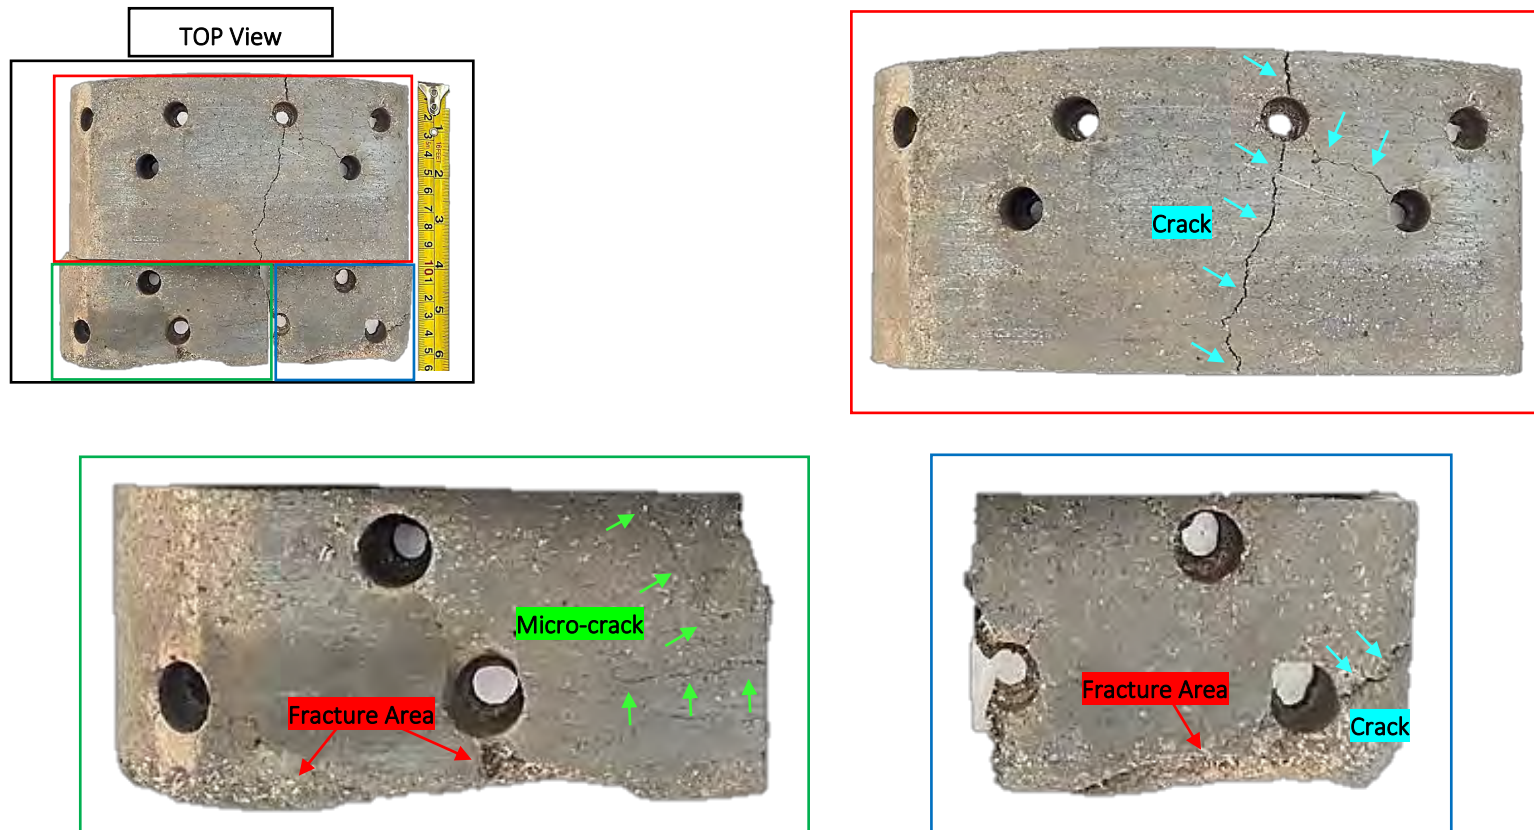
Photograph 2: From the close-up top view, the brake pad surface reveals a prominent micro-crack across its upper surface, along with localized fracture/wear area.

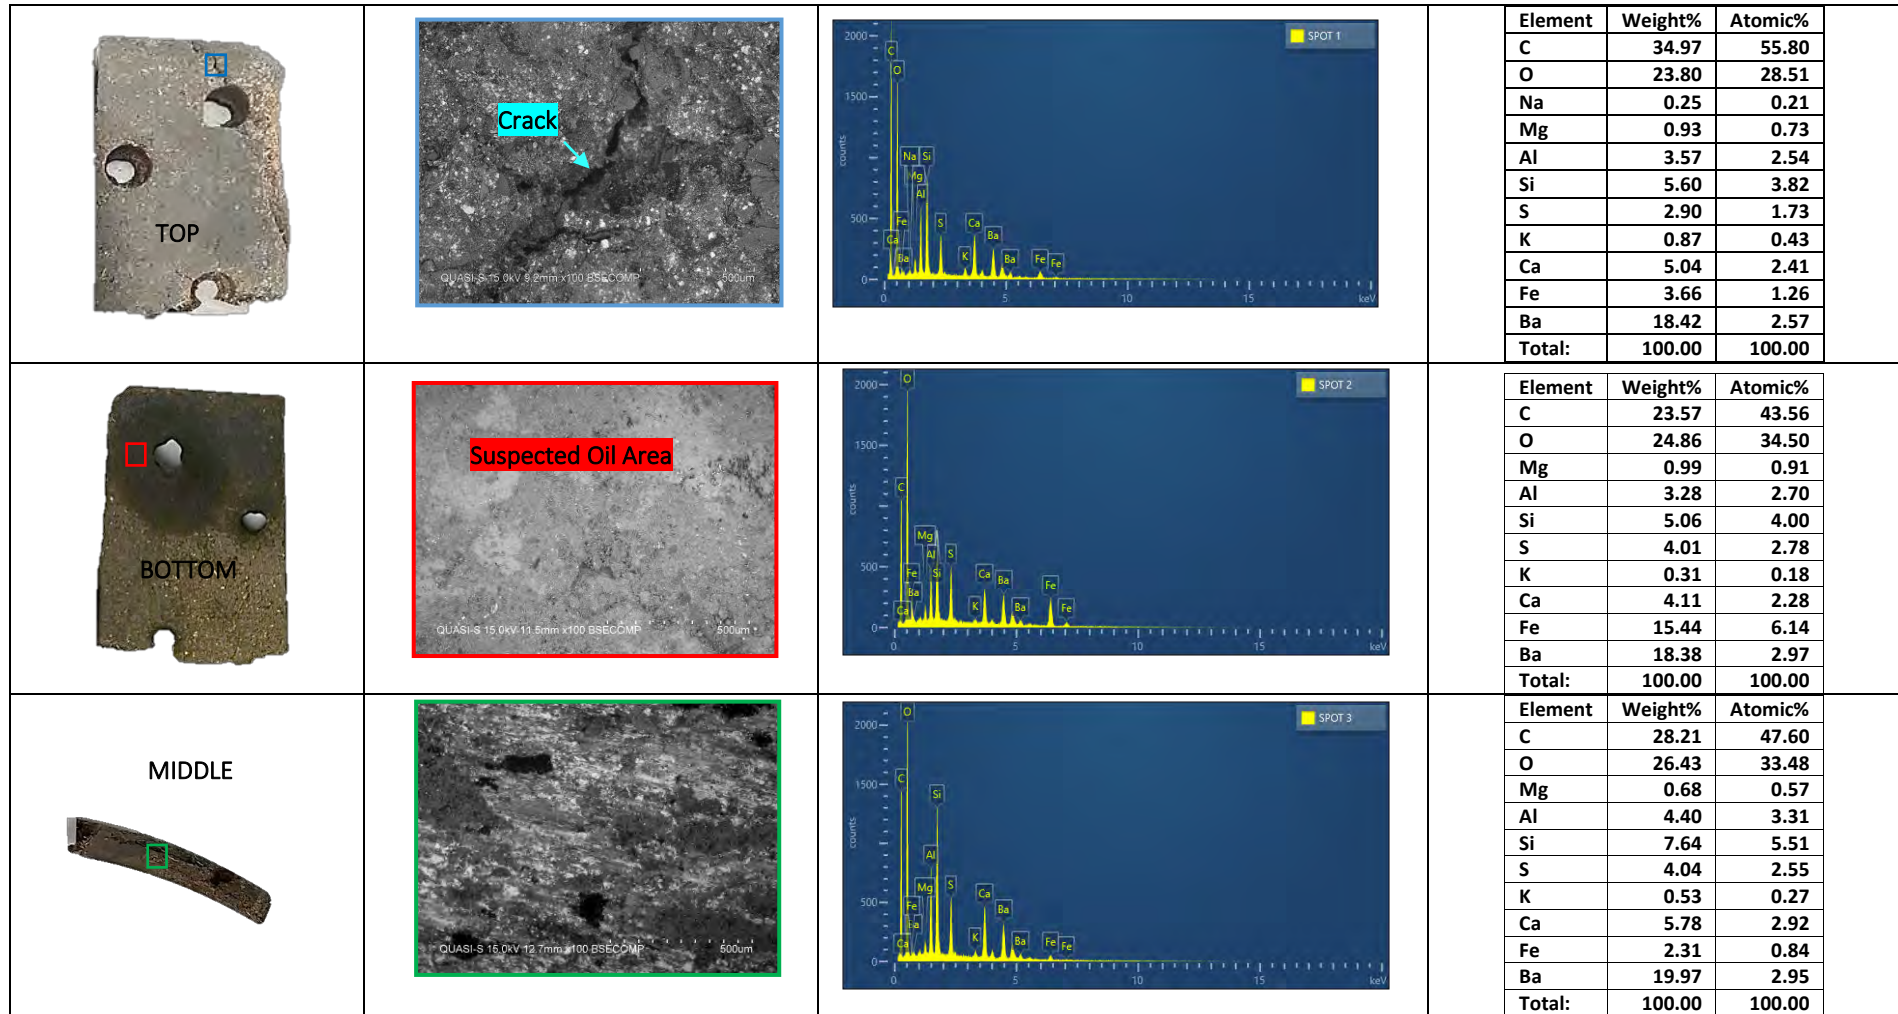
1. EDX analysis of sample FN1 revealed the presence of carbon (C), oxygen (O), magnesium (Mg), aluminium (Al), silicon (Si), sulphur (S), potassium (K), calcium (Ca), iron (Fe), and barium (Ba) across all examined areas. Within this sample, the elemental composition was relatively uniform in the crack area (top view) and mid-region (mid view), showing no significant variation in percentage. However, the area corresponding to the suspected oil or contamination exhibited a notably higher iron (Fe) content compared to other regions, while the percentages of the other elements remained unchanged. This observation suggests that metallic particles or wear debris could have accumulated at the contaminated area.

Photograph 5: EDX analysis of the FN1 brake pad sample shows the presence of Carbon (C), Oxygen (O), Magnesium (Mg), Aluminium (Al), Silicon (Si), Sulphur (S), Potassium (K), Calcium (Ca), Iron (Fe), and Barium (Ba) across all examined areas. In the crack area (top view) and mid-region (mid view), the elemental composition is relatively uniform, with no significant variation in percentage. However, in the area corresponding to the suspected oil or contamination, the Iron (Fe) content is notably higher compared to other regions, while the percentages of the other elements remain unchanged.
