## **LAPORAN AWAL**

### **SIASATAN KESELAMATAN PENGANGKUTAN JALAN**

**Pasukan Petugas Khas**  
**Kementerian Pengangkutan Malaysia**

**Kemalangan Maut Melibatkan Sebuah Bas Persiaran (PLD8892)**  
**(Membawa Penumpang Pelajar Universiti Pendidikan Sultan Idris)**  
**dan Sebuah Motokar Pelbagai Utiliti (KDW7804)**  
**di Kilometer 53 Jalan Raya Timur-Barat (Jeli-Gerik), Perak**  
**pada 09 Jun 2025**

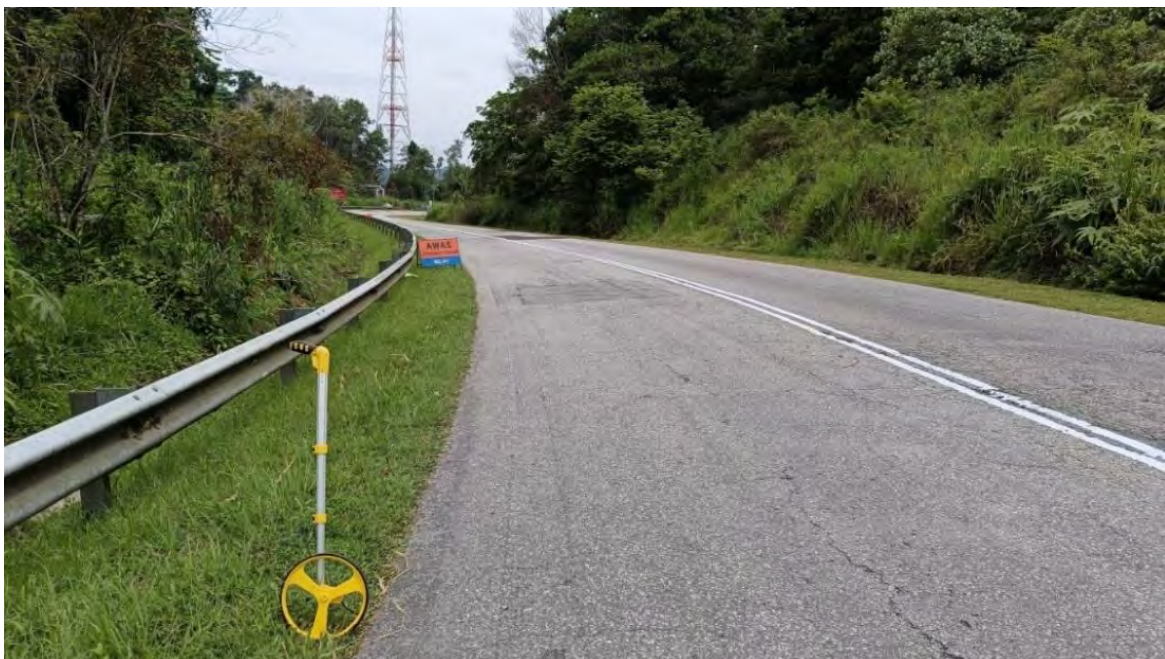
Gambar Rajah 4. Penglihatan dengan Jarak 300m dari Selekoh Arah Gerik

Tinjauan di lokasi kejadian mendapati bahawa jarak penglihatan di laluan berselekoh ini adalah terhad. Berdasarkan piawaian reka bentuk jalan bagi kategori ini, jarak penglihatan membrek (*stopping sight distance*) yang diperlukan adalah sekitar 490 meter. Namun demikian, pemeriksaan di tapak menunjukkan bahawa jajaran selekoh tidak dapat dilihat dengan jelas walaupun dari jarak 300 meter. Keadaan ini ditunjukkan dalam Gambar Rajah 4.

Situasi ini dianggap amat berbahaya, kerana pemandu tidak mempunyai masa atau jarak yang mencukupi untuk bertindak balas terhadap sebarang halangan, termasuk kehadiran kenderaan dari arah bertentangan. Kekurangan jarak penglihatan ini secara langsung meningkatkan risiko pelanggaran hadapan, khususnya semasa cubaan memotong oleh kenderaan berat atau laju.

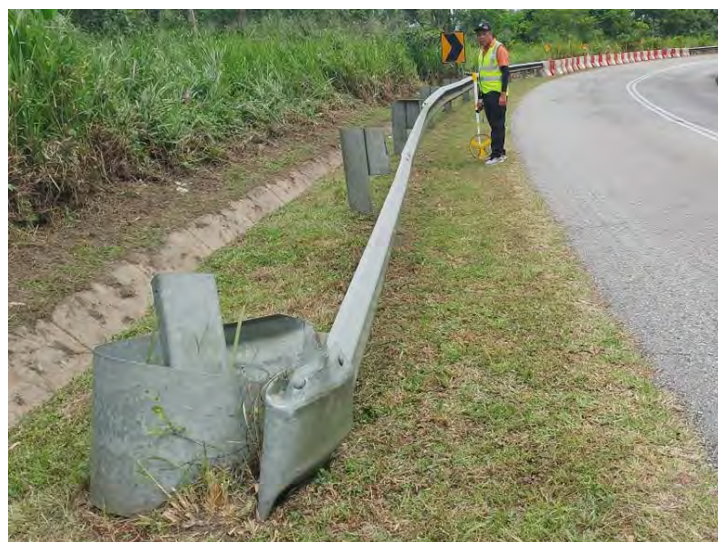
Gambar Rajah 8. Keadaan Hujung Penghadang Jalan (Terminal)

Bahagian hujung penghadang jalan (terminal) didapati telah tertanggal daripada tiang sokongannya, seperti ditunjukkan dalam Gambar Rajah 8. Keadaan ini menunjukkan bahawa komponen tersebut tidak berada dalam konfigurasi asal yang direka bentuk untuk menyerap impak dengan berkesan. Selain itu, pemerhatian mendapati bahawa terminal tersebut telah dipasang secara selari dengan arah laluan, tanpa sebarang kecondongan geometri (*geometric flare*) yang diperlukan mengikut amalan kejuruteraan piawai.

Konfigurasi ini mewujudkan hujung tumpul yang terdedah secara langsung kepada kenderaan yang menghampiri dari arah hadapan, sekali gus meningkatkan risiko "*spearing hazard*", iaitu bahaya kenderaan tertusuk atau terangkat sekiranya berlaku pelanggaran pada bahagian hujung penghadang jalan tersebut.

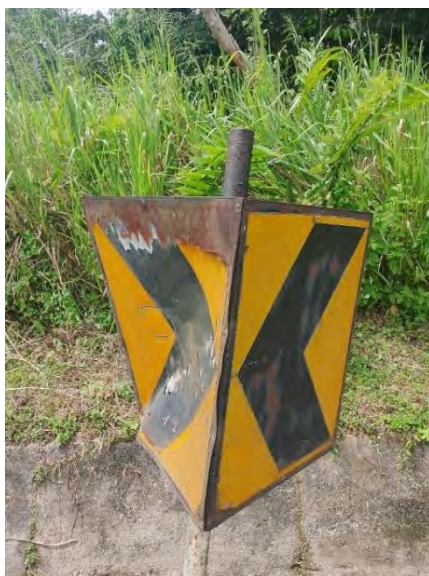
Gambar Rajah 9. Papan Tanda *Chevron* yang Rosak

Papan tanda amaran selekoh tajam (*chevron*) yang dipasang di lokasi kejadian didapati berada dalam keadaan fizikal yang tidak memuaskan (rujuk Gambar Rajah 9). Pemerhatian mendapati bahawa permukaan reflektif papan tanda tersebut telah terhakis, mengelupas dan berkarat, yang menjejaskan keupayaannya untuk memantulkan cahaya dengan berkesan.

Kerosakan ini telah mengurangkan tahap *retro-reflectivity* dan kebolehlihatan (*conspicuity*) papan tanda, khususnya pada waktu malam atau dalam keadaan cuaca kurang baik. Akibatnya, papan tanda tersebut tidak lagi berfungsi dengan berkesan sebagai isyarat amaran awal kepada pemandu mengenai kewujudan selekoh tajam di hadapan, sekali gus meningkatkan risiko kehilangan kawalan kenderaan di kawasan tersebut.

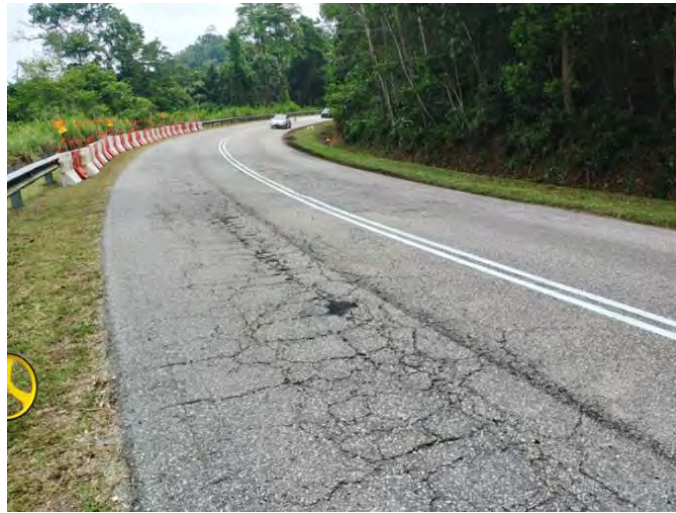
Gambar Rajah 10. Kerosakan Permukaan Jalan

Permukaan jalan raya di seksyen ini didapati mengalami kerosakan, termasuk keretakan jenis "*alligator cracking*", seperti yang ditunjukkan dalam Gambar Rajah 10. Keadaan permukaan yang tidak rata dan rosak ini boleh menjejaskan kestabilan dan kawalan kenderaan, terutamanya bagi penunggang motosikal yang lebih terdedah kepada bahaya akibat permukaan jalan yang tidak sekata. Kerosakan sedemikian bukan sahaja mengurangkan keselesaan pemanduan, malah turut menimbulkan risiko keselamatan kepada semua pengguna jalan raya, terutama dalam situasi kecemasan seperti membrek secara mengejut atau ketika mengambil selekoh.

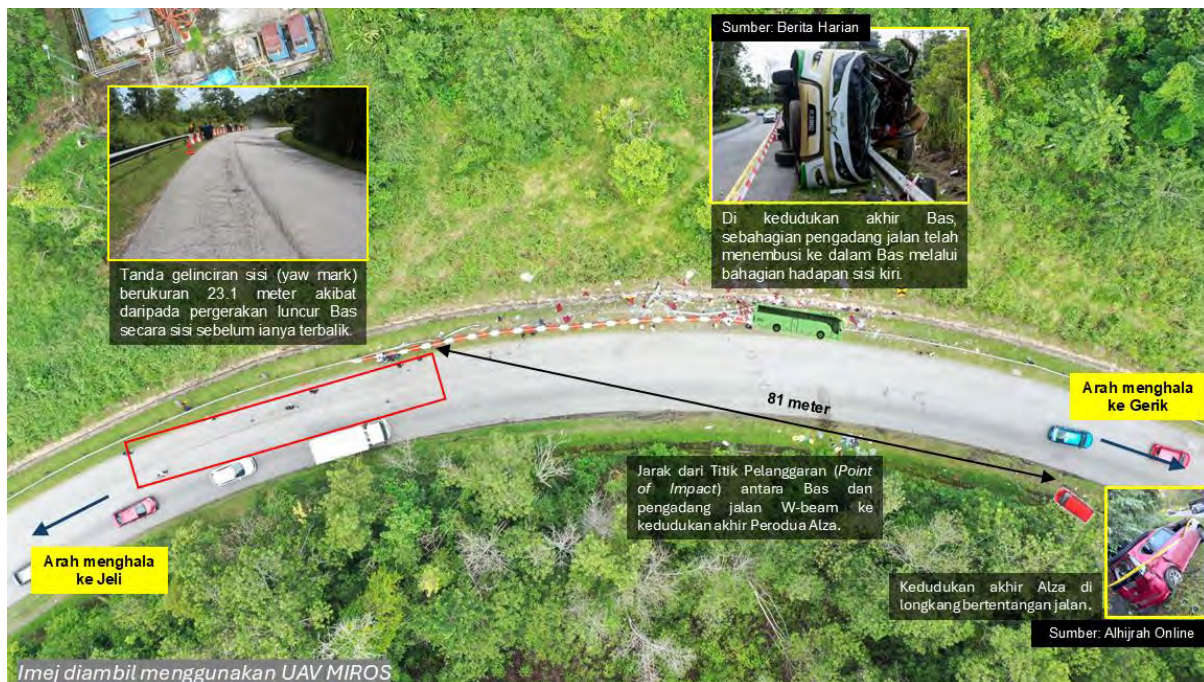
Gambar Rajah 11. Lokasi Perlanggaran, Kedudukan Akhir Kenderaan Terlibat, dan Kedudukan Kesan Gelinciran Sisi (*Yaw Marks*).

Berdasarkan Gambar Rajah 11, lokasi perlanggaran utama (*Point of Impact* — POI) pertama antara bas persiaran dengan penghadang jalan serta lokasi POI kedua antara bas persiaran dengan Perodua Alza dikenal pasti berada di laluan hala ke Gerik, iaitu arah pergerakan kedua-dua kenderaan.

POI pertama ditentukan melalui kewujudan tanda gelinciran sisi (*yaw marks*) sepanjang 23.1 meter di permukaan jalan serta kesan kerosakan serius pada penghadang jalan, yang telah tumbang akibat dihempap oleh bas yang terbabas dan meluncur selepas hilang kawalan. Lokasi POI ini juga merupakan tempat bas mula condong dan terbalik ke sisi kiri semasa menuruni laluan curam.

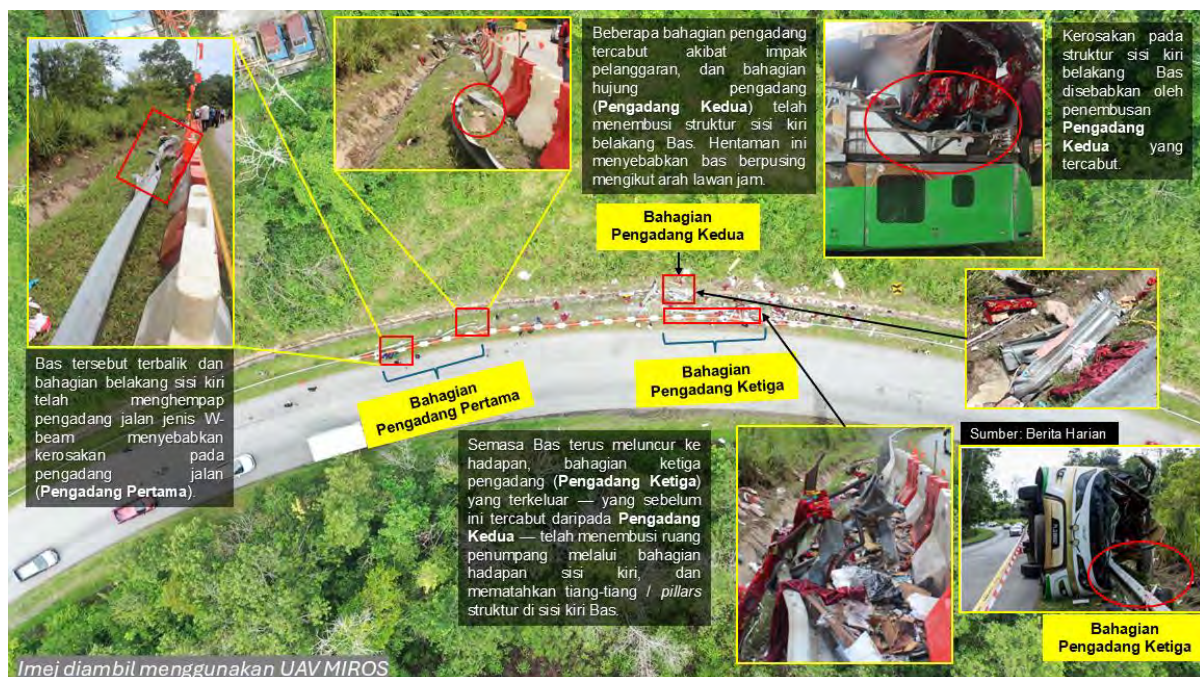
Gambar Rajah 18. Kesan Kerosakan Pada Pengadang Jalan  
Akibat Perlanggaran Dengan Bas

Semasa bas terus meluncur dalam keadaan terbalik, bahagian hujung Bahagian Penghadang Kedua telah menembusi struktur sisi kiri belakang bas, menyebabkan bas terus berpusing melawan arah jam.

Seterusnya, bahagian hujung Bahagian Penghadang Ketiga, yang telah terpisah dari struktur sebelumnya, menembusi ruang penumpang melalui bahagian hadapan sisi kiri. Penembusan ini mengakibatkan kerosakan serius pada tiang-tiang struktur bumbung kiri bas, termasuk kegagalan struktur yang ketara.

Rekonstruksi ini adalah konsisten dengan bukti kerosakan pada ketiga-tiga bahagian penghadang jalan, struktur sisi kiri bas, dan komponen tiang bumbung kiri, seperti yang ditunjukkan dalam Gambar Rajah 18.

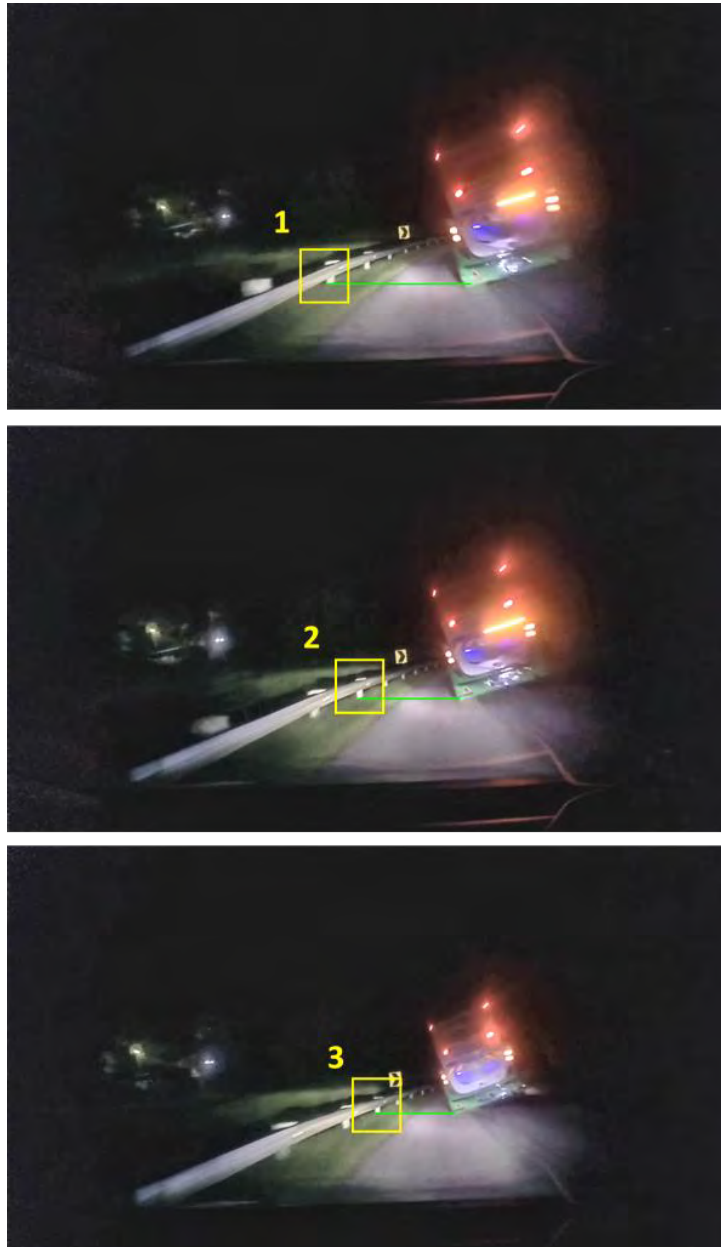
Gambar Rajah 19. Kedudukan Bas Relatif Kepada Kedudukan Tiang Penghadang Jalan Pada Bingkai Video Ke-375, 378 Dan 382.

- Kelajuan purata bas semasa kejadian dianggarkan: 117.6 km/j
- Julat ralat pengukuran (akibat keterbatasan resolusi video):  $\pm 16.8$  km/j
- Maka, julat kelajuan sebenar adalah dianggarkan antara: 111.3 km/j – 134.4 km/j

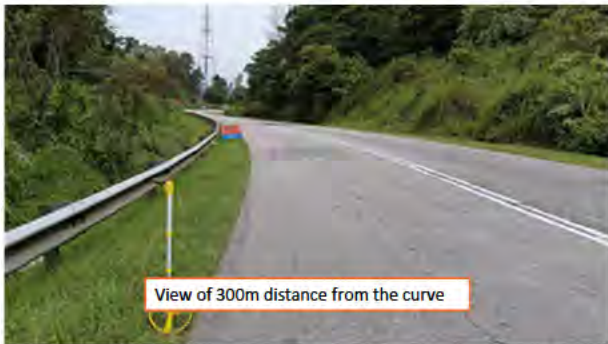
| ISSUE | RECOMMENDATIONS |
|---|---|
| <p><b>Limited visibility at curve</b></p> <ul style="list-style-type: none"> <li>The required <b>passing sight distance</b> for the road section is <b>490m</b></li> <li>However, the <b>curve</b> is not even <b>visible</b> to <b>drivers</b> at <b>300m</b> distance as shown in the picture below</li> </ul> <p>View of 300m distance from the curve</p> | <ul style="list-style-type: none"> <li><b>Double center line</b> is needed to <b>warn</b> driver about <b>risky overtaking</b> manoeuvre on this curved alignment road</li> </ul> |

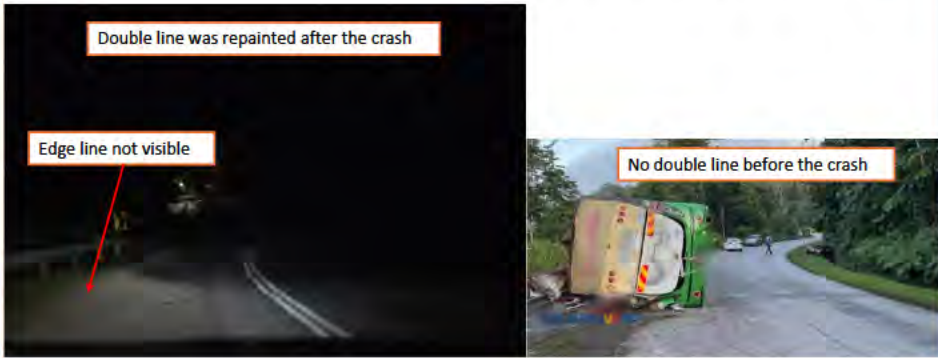
| ISSUE | RECOMMENDATIONS |
|---|---|
| <p><b>Road markings not visible</b></p> <ul style="list-style-type: none"> <li>The <b>white lines</b> marking the road's edge were <b>no longer visible</b></li> <li>The <b>double center line</b> was also <b>not visible</b> (before crash) and was repainted after the crash occurred</li> </ul> <p>Double line was repainted after the crash</p> <p>Edge line not visible</p> <p>No double line before the crash</p> | <ul style="list-style-type: none"> <li><b>Reinstate all faded</b> and non-visible <b>road markings</b> using high-visibility, retroreflective paint to ensure clear guidance for drivers, especially at night and in adverse weather conditions.</li> </ul> |

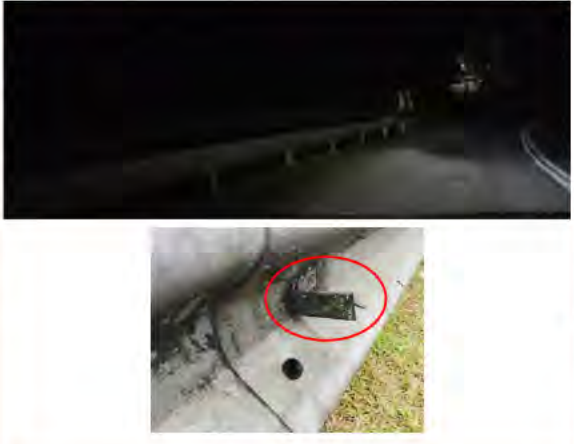
| ISSUE | | RECOMMENDATIONS |
|---|---|---|
| <p><b>Inadequate night time visibility and delineation</b></p> <ul style="list-style-type: none"> <li>Existing <b>reflectors</b> on guardrails are <b>ineffective</b> due to accumulated dirt, severely reducing their ability to reflect vehicle headlights</li> <li>The <b>road lacks delineation</b>, such as retroreflective road studs, to guide drivers through the unlit curve.</li> <li>The <b>complete absence of street lightings</b> at high risk section such as at curves, may creates a dark environment and making hazard perception difficult.</li> </ul> | | <ul style="list-style-type: none"> <li>Implement a <b>regular maintenance schedule</b> to clean or replace road signs and reflectors to ensure optimal reflectivity.</li> <li>It is <b>recommended to add retroreflective</b> raised pavement markers (e.g. road studs) to clearly define the travel lanes and road edges.</li> <li><b>Evaluate the need for street lightings installation</b> at this location to improve overall visibility.</li> </ul> |

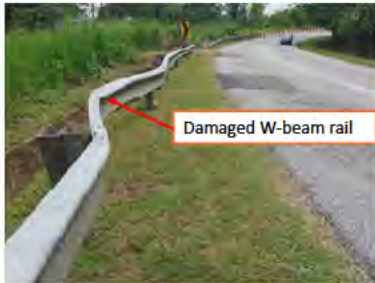
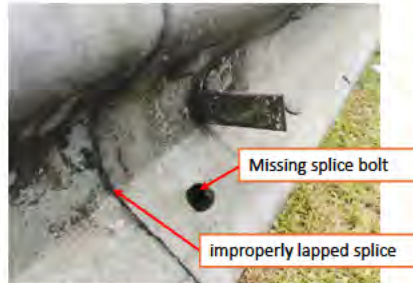
| ISSUE | RECOMMENDATIONS |
|---|---|
| <p><b>Guardrail issues</b></p> <ul style="list-style-type: none"> <li>The W-beam rail was <b>damaged</b>, compromising its <b>structural integrity</b> that could lead to severe vehicle crashes</li> <li>The <b>guardrail splice</b> is <b>lapped incorrectly</b>, <b>against the flow of traffic</b>. Standard safety practices require the <b>upstream panel</b> to <b>overlap the downstream panel</b> to create a smooth surface for oncoming vehicles.</li> </ul> | <ul style="list-style-type: none"> <li>Replace the <b>damaged guardrail</b>, ensuring it is <b>spliced with the correct lapping direction (upstream panel over downstream)</b>. This will present a smooth, continuous face to oncoming traffic and remove the dangerous snag point.</li> <li>Missing splice bolts should be replaced.</li> </ul> |

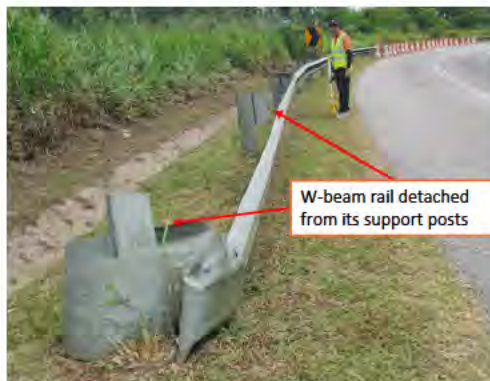
| ISSUE | RECOMMENDATIONS |
|---|---|
| <p><b>Defective Guardrail End Treatment</b></p> <ul style="list-style-type: none"> <li>The W-beam rail on the approach end terminal has <b>detached</b> from its support <b>posts</b>.</li> <li>The <b>terminal</b> has been <b>installed without the required geometric flare</b>. This presents a <b>blunt end</b> directly to the carriageway, creating a <b>high-risk spearing hazard</b> for oncoming vehicles.</li> </ul> | <ul style="list-style-type: none"> <li>Replace any <b>damaged components</b> and securely <b>re-attach the W-beam panels</b> to the support posts.</li> <li>The <b>end terminal</b> must be <b>re-installed</b> to incorporate the <b>correct design flare</b>.</li> </ul> |

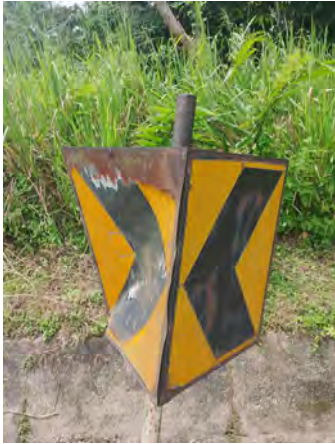
| ISSUE | | RECOMMENDATIONS |
|---|---|---|
| <p><b>Chevron sign in a poor condition</b></p> <ul style="list-style-type: none"> <li>The <b>chevron sign</b> is <b>heavily corroded</b>, causing the reflective face to peel and deteriorate. This has severely reduced the sign's retro-reflectivity and conspicuity, making it ineffective at providing advance warning of the sharp bend ahead, particularly at night or during poor weather.</li> </ul> | | <ul style="list-style-type: none"> <li><b>Replace</b> the damaged chevron sign</li> </ul> |

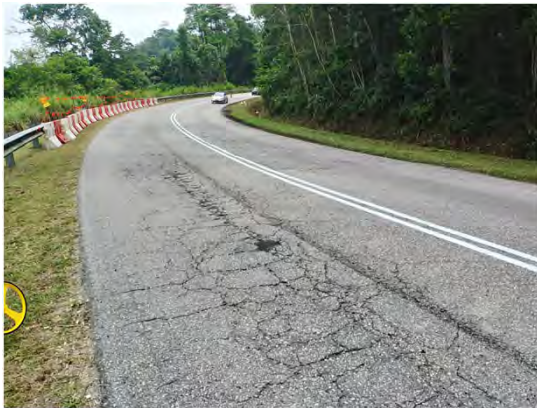
| ISSUE | | RECOMMENDATIONS |
|---|---|---|
| <p><b>Pavement distress</b></p> <ul style="list-style-type: none"> <li>The road exhibits severe <b>pavement distress</b> such as <b>alligator cracking</b>.</li> <li>The <b>deteriorating, uneven surface</b> can compromise vehicle control, especially for motorcycles, and poses a safety hazard.</li> </ul> | | <ul style="list-style-type: none"> <li>Carry out <b>pavement repairs</b> or <b>pavement rehabilitation</b> program</li> <li>Conduct comprehensive <b>road condition survey</b> for the <b>whole stretch</b> to identify other areas at risk of pavement failure.</li> </ul> |

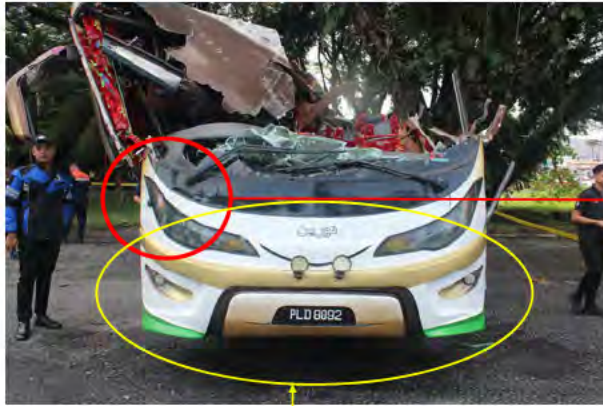
No damage found on frontal structure indicated the impact with Alza occurred with the Bus was tilting to the nearside (anti clockwise)

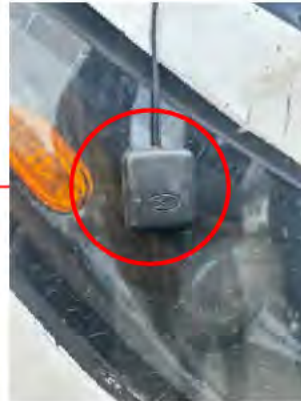
GPS antenna was found during post-crash vehicle inspection, but the module is missing and GPS not functioning

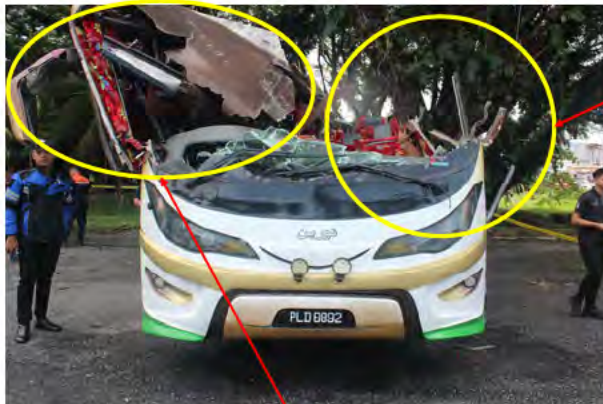
Damages on the offside roof pillars due to the Bus lifting process for post-crash towing

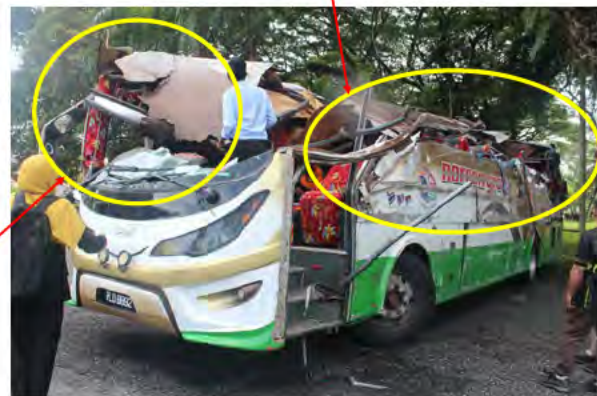
Bent and broken nearside roof pillars were due to cutting mechanism from the guardrail after the Bus roll overed and skidded

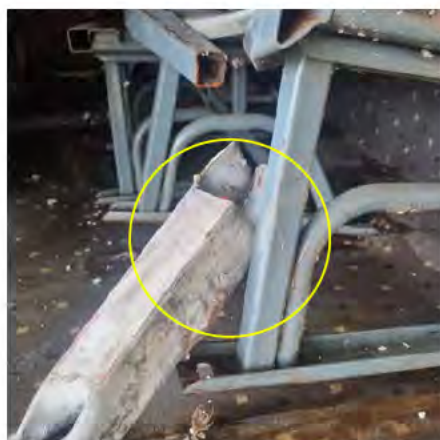
Continuous structure compromised due to shear failure caused by impact with guardrail railings

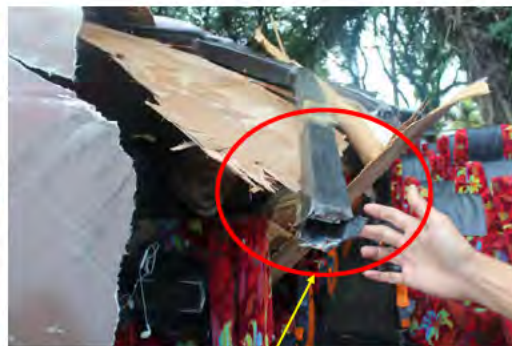
Roof structure was damaged due to the force from rollover and damaged pillars.

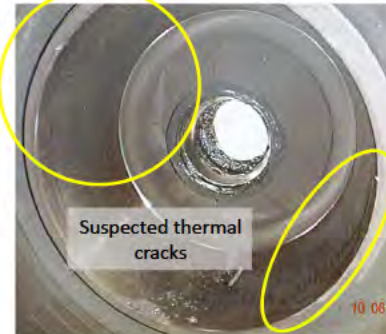
Brake drum – rear offside

- Brake overheating could lead to brake fade – loss of friction while in operation
- Needs to confirm with Material Tests and analysis
- Statement by the driver & sole survivors on 'brake failure' – need to be verified

- Material test and analysis
  - Verification of potential extreme overheating to brake system leading to possible brake fade
- Technical aspect of Bus brake system
  - Technical discussion with Bus manufacturer (Hino) on potential brake defects

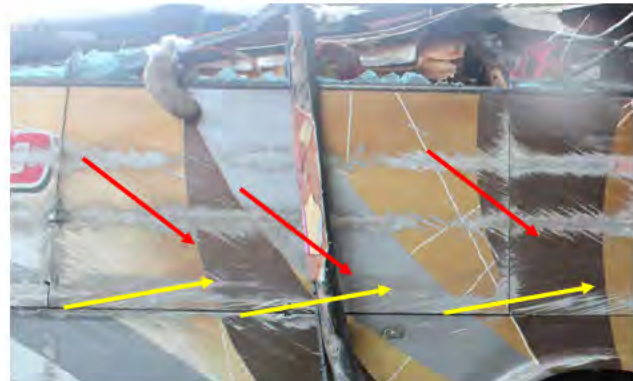
Dual direction scratch marks –  
 ▪ sliding motion forward  
 ▪ Directional change – rotation anticlockwise due to pulling effect by penetrated railings

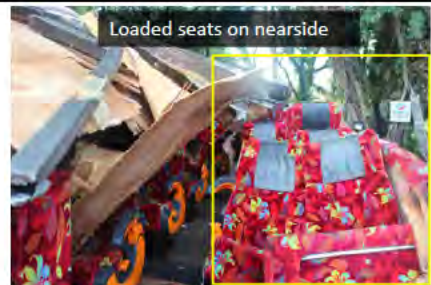
Failed seat anchorage

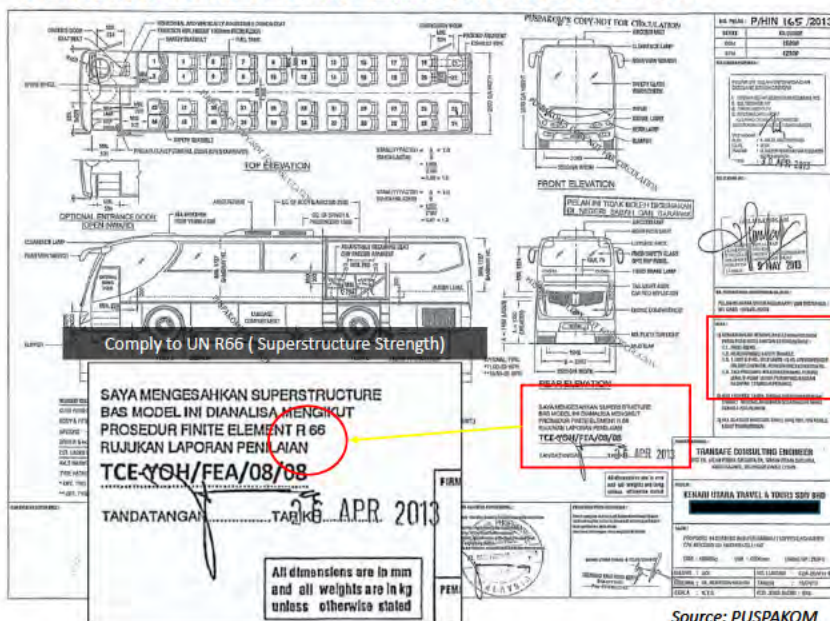
## Technical Plan Excursion Bus

Seatbelt on front row seats were not observed on the actual bus, although was specified in vehicle technical plan
