**LAPORAN AWAL**  
**PENYIASATAN KESELAMATAN PENGANGKUTAN JALAN**  
**Pasukan Petugas Khas**  
**Kementerian Pengangkutan Malaysia**

**Kemalangan Maut Melibatkan Dua Kenderaan Berat**  
**(Lori Muatan Batu Kerikil dan Lori Pasukan Simpanan Persekutuan)**  
**di Jalan Chikus–Sungai Lampam, Teluk Intan**  
**pada 13 Mei 2025**

**LAPORAN AWAL**  
**PENYIASATAN KESELAMATAN PENGANGKUTAN JALAN**

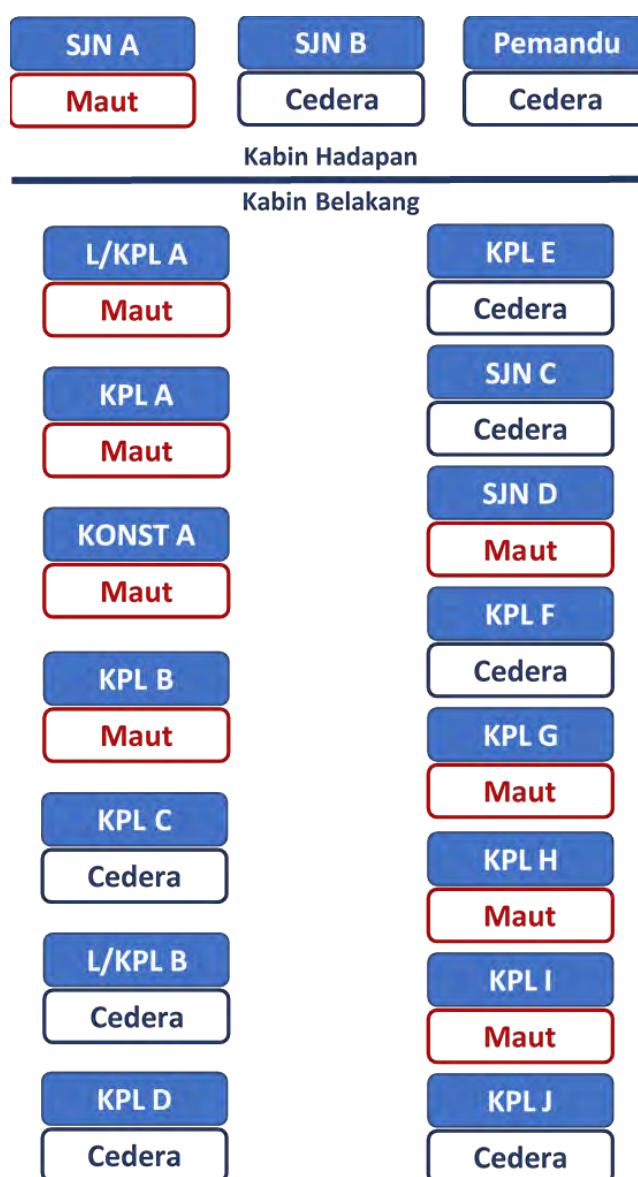
Gambar Rajah 1. Kedudukan Anggota FRU Dalam Lori dan Tahap Kecederaan

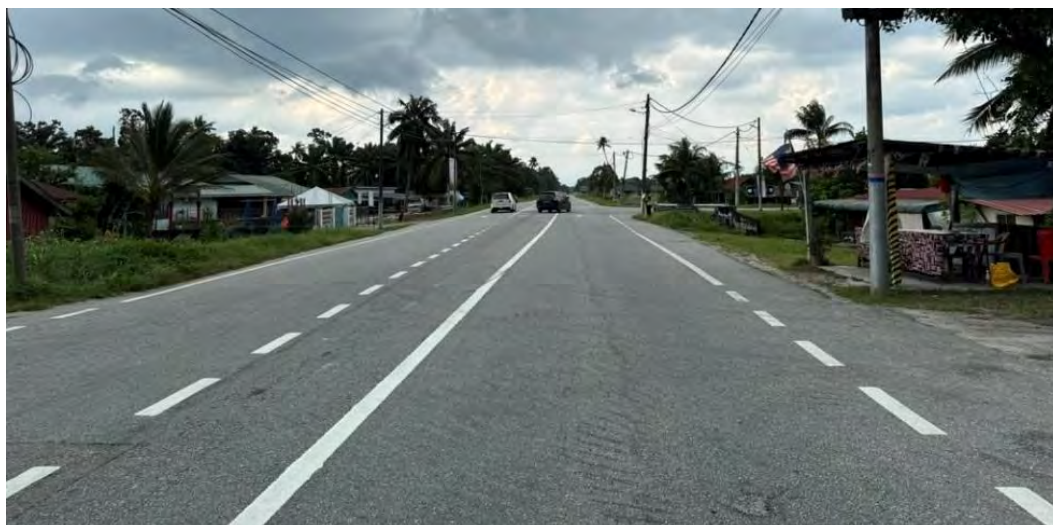
Gambar Rajah 5: Garisan Jalan Berhampiran Simpang Ke A149

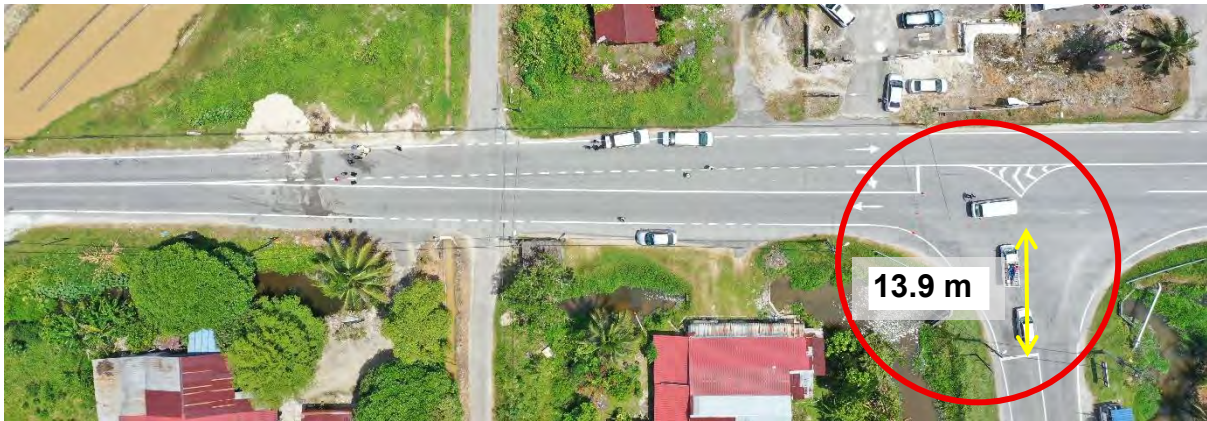
Pemeriksaan ke atas reka bentuk simpang menunjukkan bahawa garis berhenti di laluan A149 diletakkan sejauh 13.9 meter dari garisan tepi (*edge line*) laluan A122 (rujuk Gambar Rajah 6). Jarak ini tidak mematuhi spesifikasi yang disyorkan dalam Arahan Teknik (Jalan) 2D/85 (Pindaan 2019): *Manual on Traffic Control Devices – Road Marking and Delineation*, iaitu antara 1.2 meter hingga 10 meter dari garisan tepi jalan persimpangan.

Gambar Rajah 6: Kedudukan Garis Berhenti Di A149

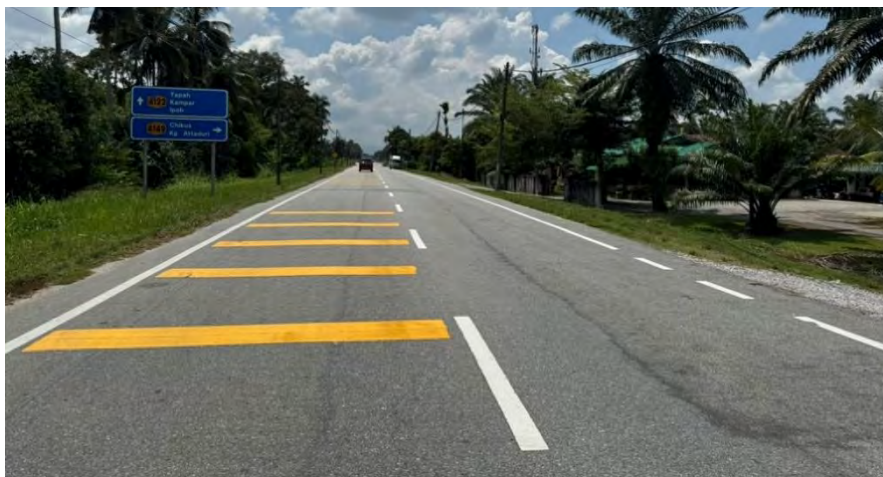
Permukaan jalan diperhatikan rata dan dalam keadaan baik, tanpa sebarang kecacatan ketara. Terdapat jalur rentas kuning kelompok (*yellow transverse bars*) di kedua-dua arah laluan, iaitu sebanyak enam (6) set bagi setiap arah, dengan setiap set mengandungi lima (5) hingga lapan (8) jalur. Jalur ini bertujuan memberi amaran awal kepada pemandu bahawa mereka sedang menghampiri simpang tiga tanpa lampu isyarat (rujuk Gambar Rajah 7).

Gambar Rajah 7: Jalur Rentas Kuning Kelompok

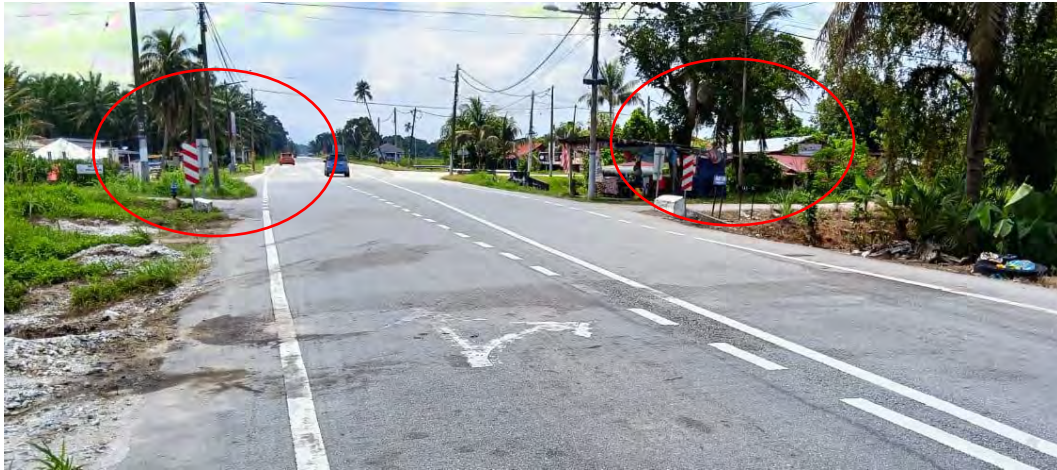
Selain itu, pemerhatian mendapati terdapat banyak simpang kecil (*access points*) sepanjang laluan ini, yang menyumbang kepada peningkatan aktiviti membelok dan pertukaran lorong, seterusnya menjadikan operasi trafik lebih kompleks (rujuk Gambar Rajah 8).

Gambar Rajah 8: Simpang Kecil (*Access Points*) Di Sepanjang Jalan

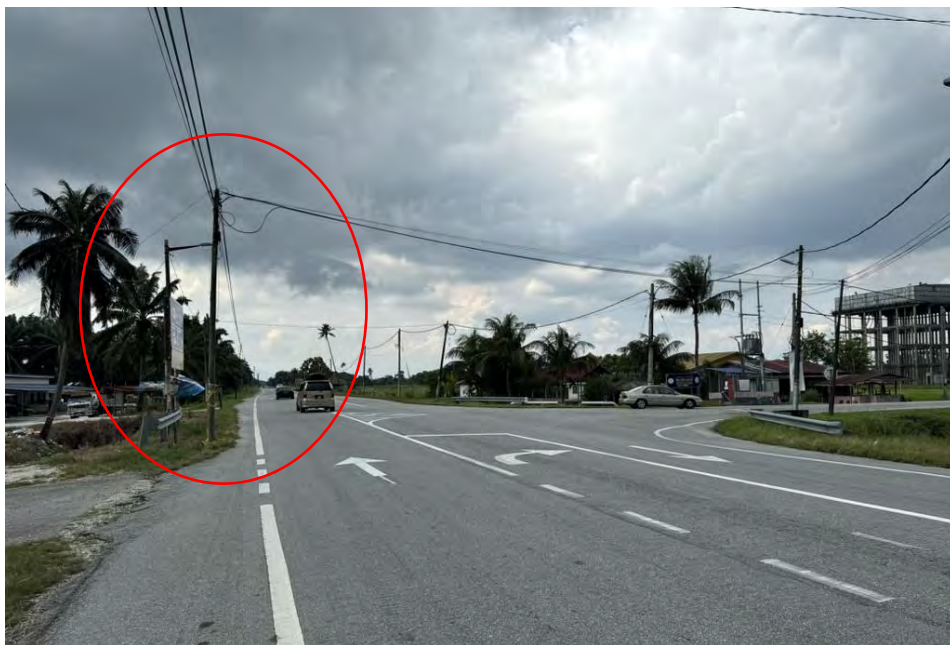
Pemerhatian lanjut di sekitar lokasi nahas juga mengenal pasti beberapa halangan berbahaya (*roadside hazards*) di bahu jalan, termasuk tiang lampu, tiang elektrik, dan longkang atau parit yang dalam. Beberapa tiang elektrik terletak berhampiran jalan tanpa sebarang perlindungan penghadang jalan (rujuk Gambar Rajah 9).

Gambar Rajah 9: Halangan Berbahaya (*Hazard*) Berhampiran Jalan

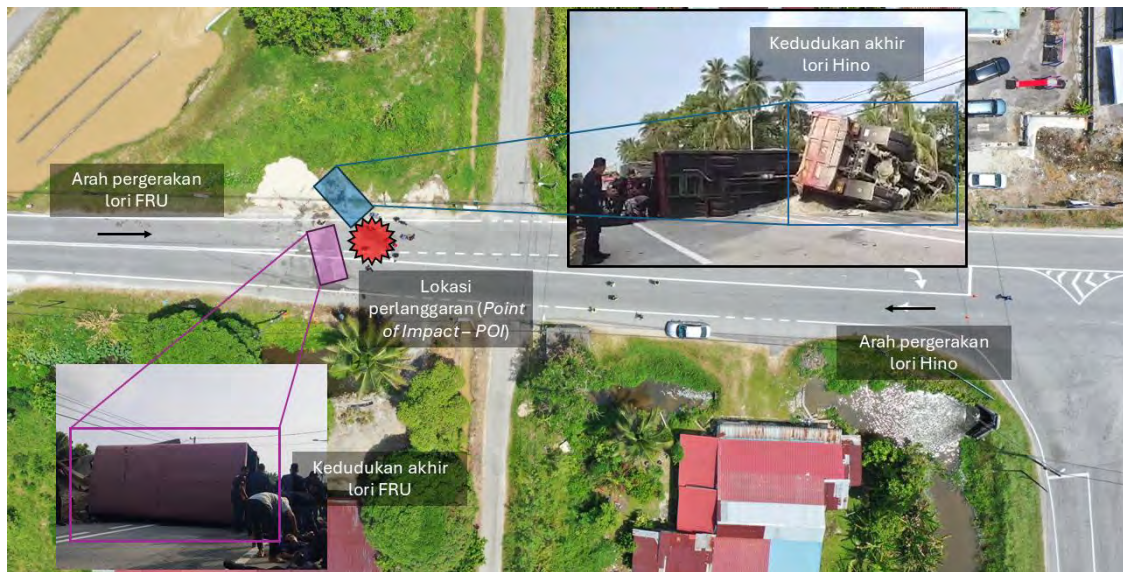
Kedudukan akhir Lori Tipper berada di bahu jalan tidak berturap dalam keadaan terbalik separa (*quarter rolled*) mengikut arah lawan jam. Orientasi dan kedudukan ini menunjukkan bahawa arah pergerakan Lori Tipper adalah menghala ke laluan bertentangan, iaitu laluan Lori FRU. Sementara itu, Lori FRU ditemui dalam keadaan melintang, menghalang kedua-dua hala laluan, dan juga terbalik separa mengikut arah lawan jam (rujuk Gambar Rajah 10).

Gambar Rajah 10: Lokasi perlanggaran dan Kedudukan Akhir Kenderaan Terlibat

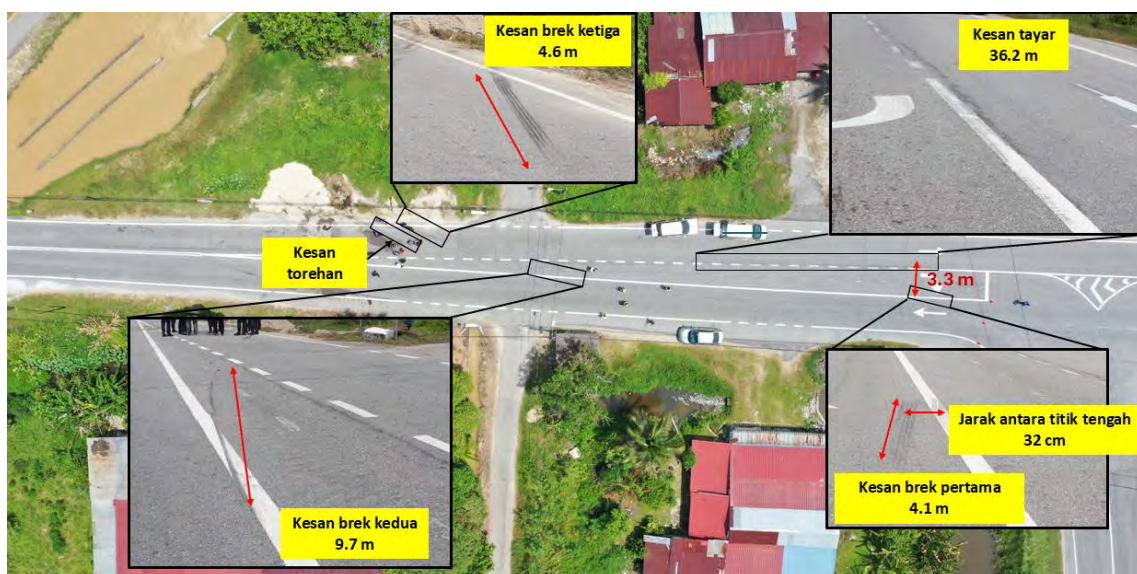
Kesan-kesan brek, tayar, dan geseran di lokasi dikenal pasti seperti yang ditunjukkan dalam Gambar Rajah 11. Di kawasan berhampiran simpang jalan, satu pasangan kesan brek (*dual skid marks*) sepanjang 4.1 meter telah dijumpai memasuki laluan bertentangan (lorong membelok). Jarak antara titik tengah kedua-dua kesan brek tersebut adalah 32 cm, selari dengan jarak antara titik tengah pasangan tayar belakang Lori Tipper. Maka, adalah sangat berkemungkinan kesan brek ini dihasilkan oleh Lori Tipper. Kesan brek ini menunjukkan bahawa lori tersebut telah memasuki laluan membelok dari arah bertentangan ketika menghampiri kawasan simpang.

Gambar Rajah 11: Kedudukan Dan Ukuran Kesan-Kesan Brek, Tayar Dan Torehan

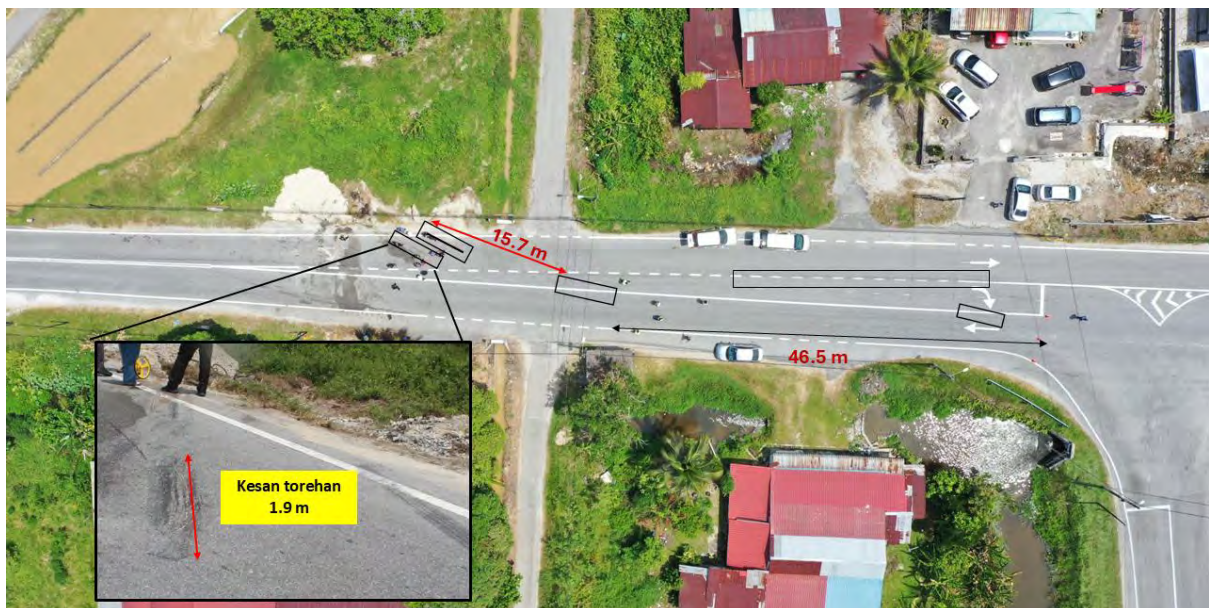
Dalam jarak 39.1 meter dari simpang jalan, kesan brek kedua sepanjang 9.7 meter telah dijumpai merentasi dari laluan asal Lori Tipper ke laluan bertentangan. Selepas 11.1 meter dari titik akhir kesan brek kedua, satu lagi kesan brek (ketiga) sepanjang 4.6 meter telah ditemui berhampiran lokasi POI. Kedua-dua kesan brek ini adalah konsisten dan selari dengan arah pergerakan serta kedudukan akhir Lori Tipper, dan dengan itu berkemungkinan besar dihasilkan oleh kenderaan tersebut.

Gambar Rajah 12: Kesan Torehan di POI dan Ukuran Jarak untuk:

- i) Antara simpang jalan ke titik permulaan kesan brek kedua;
- ii) Antara titik akhir kesan brek kedua dan kesan brek ketiga

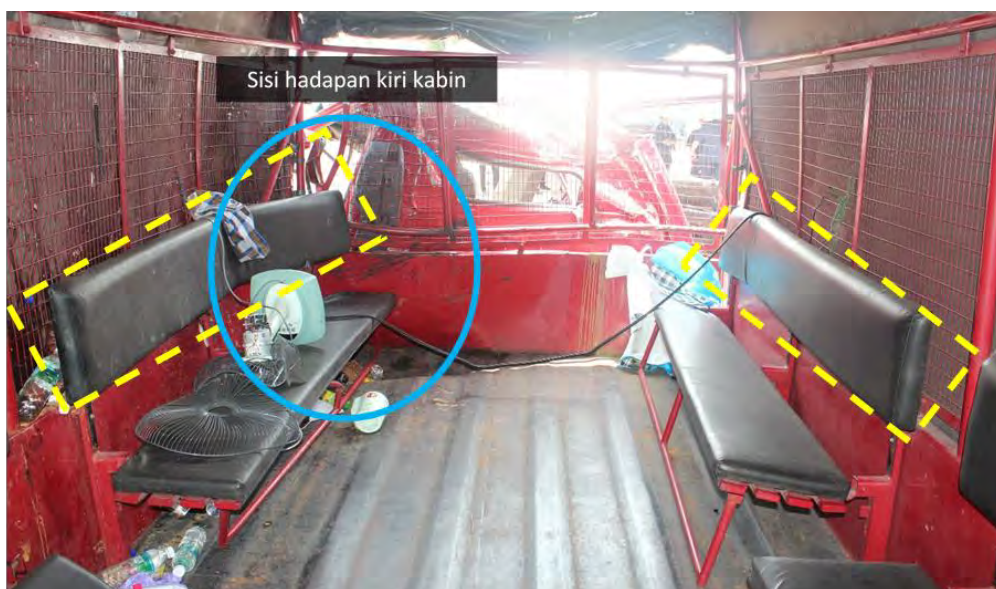
Pemeriksaan fizikal ke atas bahagian dalaman kabin belakang Lori FRU mendapati tempat duduk jenis bangku (*bench seat*) yang dipasang tidak dilengkapi dengan sistem kekangan (*restraint system*) seperti tali pinggang keledar, sebagaimana yang ditunjukkan dalam Gambar Rajah 13. Ketiadaan elemen keselamatan pasif ini dipercayai telah secara signifikan meningkatkan risiko kecederaan serius terhadap penumpang yang duduk di bahagian tersebut semasa pelanggaran berlaku.

Gambar Rajah 13: *Bench Seat* yang Tidak Dipasang dengan Tali Pinggang Keledar

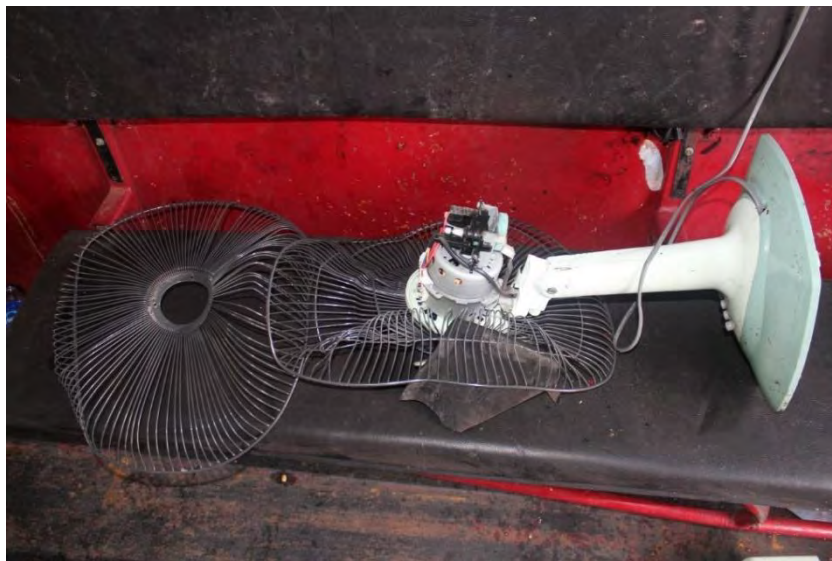
Mekanisma kecederaan ini turut diburukkan dengan kehadiran objek tidak diikat (*unrestrained objects*) di dalam kabin, yang berpotensi menjadi projektil sekunder semasa pelanggaran, sebagaimana ditunjukkan dalam Gambar Rajah 14. Gabungan antara ketiadaan sistem kekangan dan kewujudan objek tidak diikat ini dipercayai menjadi faktor penyumbang utama kepada kadar kecederaan parah dan kematian yang tinggi dalam insiden ini.

Gambar Rajah 14: Objek yang Tidak Diikat di Ruang Kabin Kenderaan

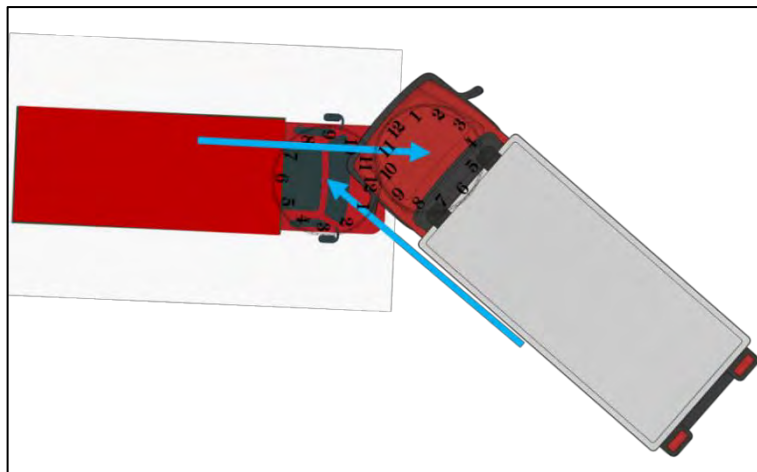
Berdasarkan analisis terhadap profil kerosakan kenderaan, kesan geseran, serta kedudukan akhir kedua-dua kenderaan selepas pelanggaran, PDoF telah dikenal pasti sebagai arah jam 11 (*11 o'clock*) bagi Lori Tipper dan arah jam 1 (*1 o'clock*) bagi Lori FRU, seperti yang ditunjukkan dalam Gambar Rajah 18.

Gambar Rajah 18: PDoF Bagi Kedua-Dua Buah Kenderaan

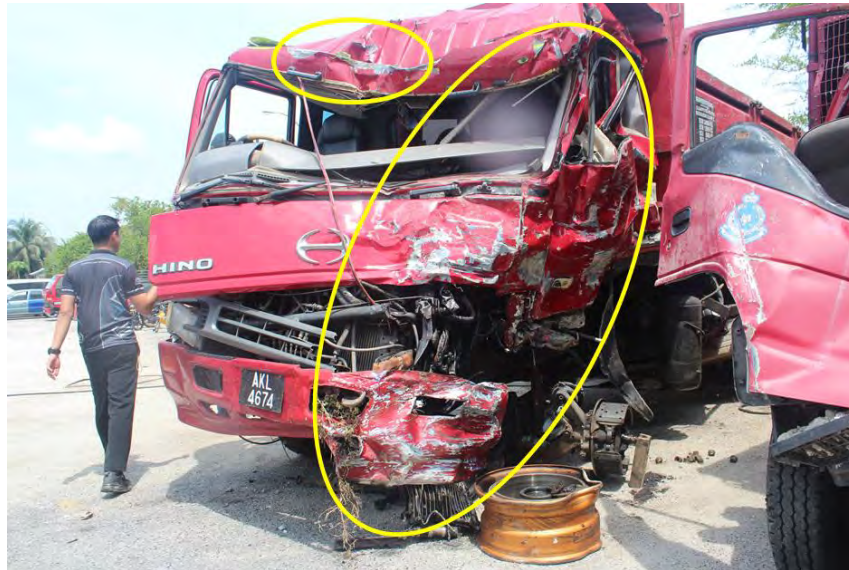
Pemeriksaan terhadap permukaan struktur bumbung mendapati terdapat kesan kemik yang signifikan serta calar, yang menunjukkan berlakunya interaksi fizikal dengan permukaan kasar Lori FRU semasa kenderaan berada dalam fasa peralihan putaran separa tersebut. Corak kerosakan ini memberikan indikasi bahawa satu daya impak telah bertindak ke atas struktur bumbung, berkemungkinan semasa kenderaan berada dalam kedudukan condong ketika fasa peralihan. Kerosakan ini turut menyokong hipotesis bahawa struktur bumbung telah terlibat secara langsung dalam proses interaksi impak yang kedua.

Gambar Rajah 19: Kerosakan Yang Teruk pada Bahagian Hadapan Kiri dan Bumbung Lori Tipper

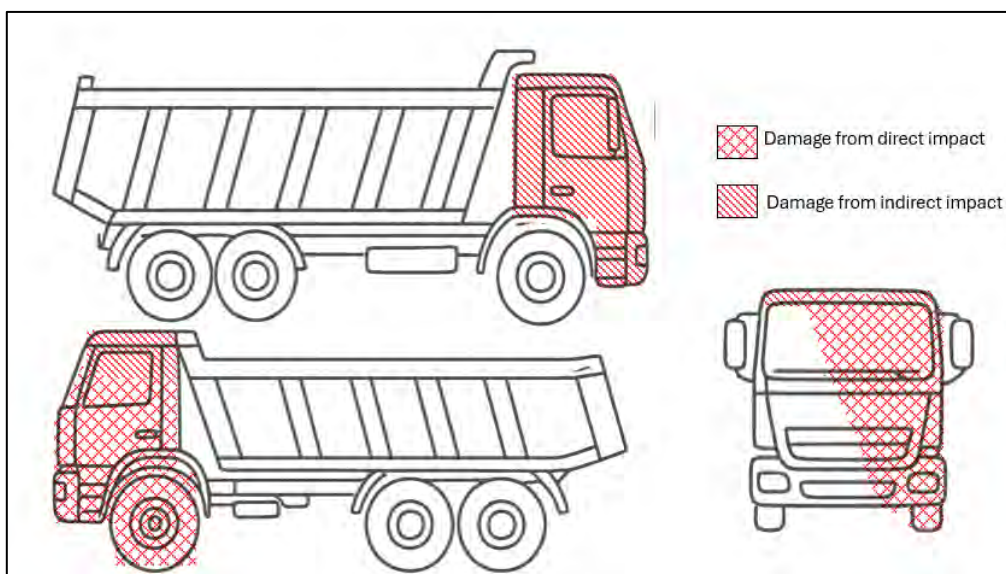
Gambaran keseluruhan profil kerosakan Lori Tipper seperti yang ditunjukkan dalam Gambar Rajah 20 memperincikan zon impak berdasarkan hasil analisis kerosakan struktur kenderaan tersebut. Zon bertona warna yang lebih besar menandakan kawasan yang menerima tenaga hentaman utama akibat perlanggaran terus (*direct impact*) dengan Lori FRU, khususnya di bahagian hadapan kiri. Sementara itu, kawasan bertona warna lebih kecil mewakili kerosakan akibat pemindahan tenaga secara tidak langsung (*indirect impact*).

Gambar Rajah 20: Profil Kerosakan Lori Tipper

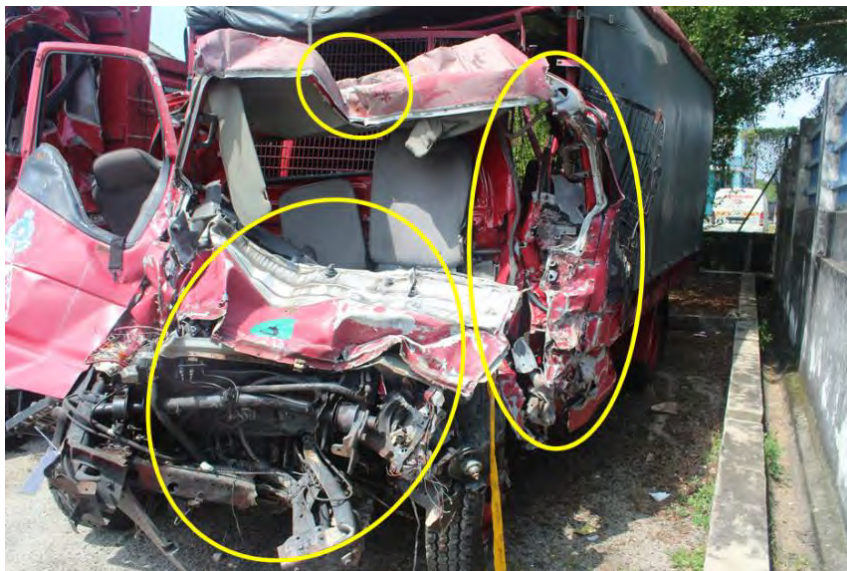
Kerosakan utama tertumpu pada bahagian kiri hadapan Lori FRU, melibatkan komponen seperti *bumper* hadapan, panel sisi kiri, serta bahagian atas *fender* hadapan. Pemerhatian lanjut mendapati kesan remuk yang mendalam dan ketara pada kawasan tersebut, selaras dengan sudut hentaman daripada Lori Tipper. Corak kerosakan ini menunjukkan pemindahan tenaga impak yang tinggi ke bahagian sisi hadapan, dan menyokong dapatan bahawa pelanggaran berlaku dalam konfigurasi hentaman menyerong (*oblique impact*), selaras dengan arah PDoF seperti dibincangkan sebelum ini.

Gambar Rajah 21: Kerosakan Teruk Bahagian Hadapan Kiri dan Bumbung Lori FRU

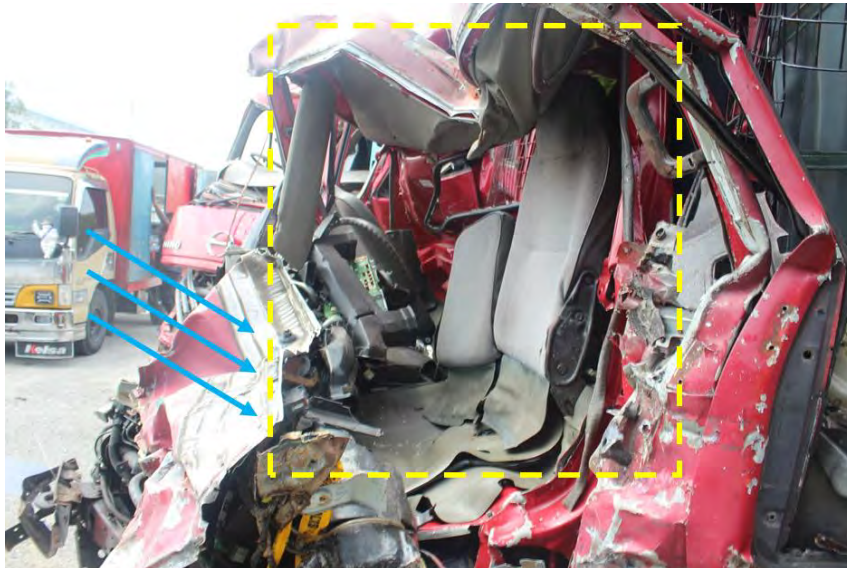
Struktur bumbung hadapan Lori FRU turut menunjukkan kesan kemik yang dipercayai berpunca daripada impak dengan Lori Tipper semasa kenderaan tersebut berada dalam keadaan condong (*tilting motion*), sebelum mengalami putaran separa (*quarter roll*). Pemerhatian lanjut mendapati wujud kesan intrusi yang signifikan pada bahagian atas struktur kabin pemandu, seperti ditunjukkan dalam Gambar Rajah 22. Kerosakan ini menunjukkan berlakunya hentaman kuat semasa interaksi dengan Lori Tipper, dan tekanan akibat daya impak ini dipercayai telah menyebabkan ubah bentuk pada struktur bumbung hadapan Lori FRU.

Gambar Rajah 22: Kesan Intrusi pada Bahagian Atas Struktur Kabin Pemandu

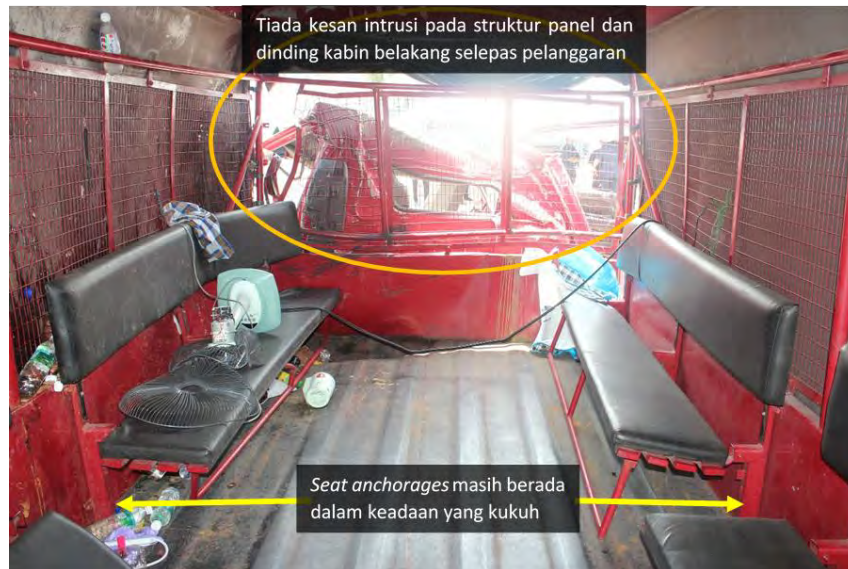
Pemeriksaan ke atas bahagian kabin belakang mendapati bahawa komponen *seat anchorages* masih berada dalam keadaan kukuh dan tidak menunjukkan sebarang kerosakan struktur, seperti ditunjukkan dalam Gambar Rajah 23. Tambahan pula, tiada kesan intrusi atau ubah bentuk (*deformation*) ketara yang dikesan pada struktur panel dan dinding kabin belakang. Dapatan ini menunjukkan bahawa zon kabin belakang tidak terdedah kepada daya impak utama dan tidak terlibat secara langsung semasa pelanggaran berlaku.

Gambar Rajah 23: Gambaran *Seat Anchorages* dan Struktur Dinding Kabin Belakang Lori FRU

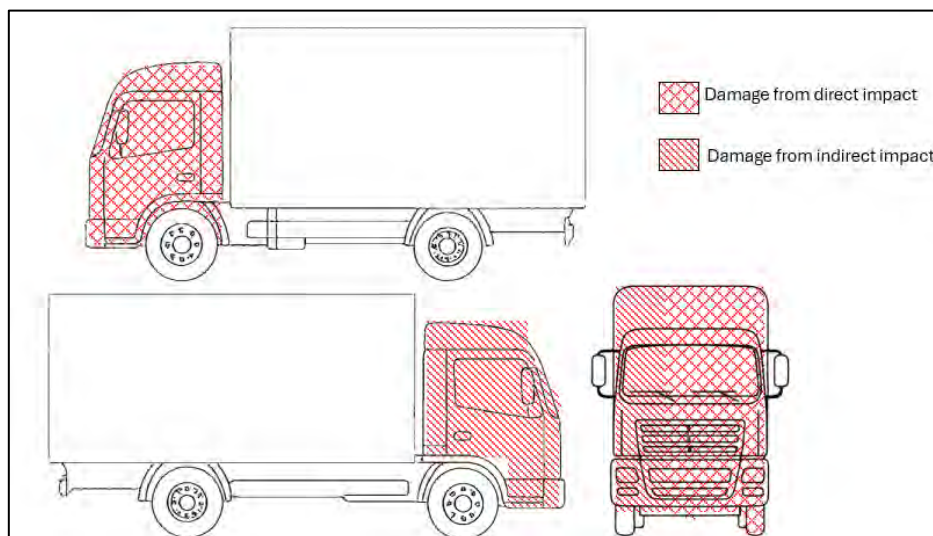
Gambaran keseluruhan profil kerosakan bagi Lori FRU ditunjukkan dalam Gambar Rajah 24. Rajah ini memperincikan taburan zon kerosakan berdasarkan tahap keterukan impak, di mana kawasan berlorek dengan tona warna yang lebih besar mewakili zon yang terdedah kepada hentaman terus (*direct impact*), manakala kawasan dengan tona lebih kecil menunjukkan kesan impak sampingan atau tidak langsung (*indirect impact*). Corak taburan ini menyokong analisis bahawa pelanggaran berlaku dalam konfigurasi sudut menyerong serta menunjukkan adanya interaksi berterusan antara kedua-dua kenderaan selepas hentaman utama berlaku.

Gambar Rajah 24: Profil Kerosakan Lori FRU
