**LAPORAN AKHIR**  
**SIASATAN KESELAMATAN PENGANGKUTAN JALAN**  
**Pasukan Petugas Khas**  
**Kementerian Pengangkutan Malaysia**

**Kemalangan Maut Melibatkan Sebuah Bas Persiaran (PLD8892)**  
**(Membawa Penumpang Pelajar Universiti Pendidikan Sultan Idris)**  
**dan Sebuah Motokar Pelbagai Utiliti (KDW7804)**  
**di Kilometer 53 Jalan Raya Timur-Barat (Jeli-Gerik), Perak**  
**pada 9 Jun 2025**

**JENIS KENDERAAN** : 1 Bas Persiaran (Hino RK1JSLL)  
1 Motokar Pelbagai Utiliti (MUV) (Perodua Alza)

**LOKASI KEJADIAN** : Kilometer 53 Jalan Raya Timur-Barat (JRTB)  
(Jeli-Gerik), Perak Darul Ridzuan

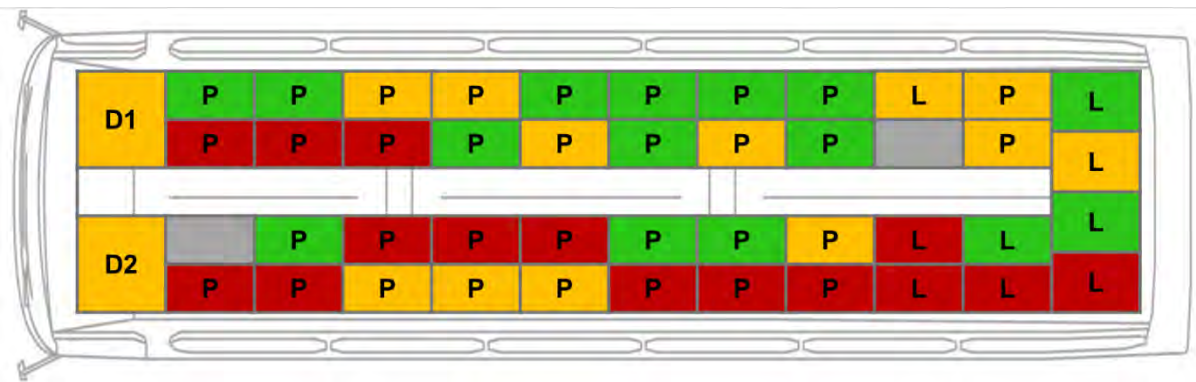
Gambar Rajah 1. Kedudukan Mangsa Dalam Bas dan Tahap Kecederaan

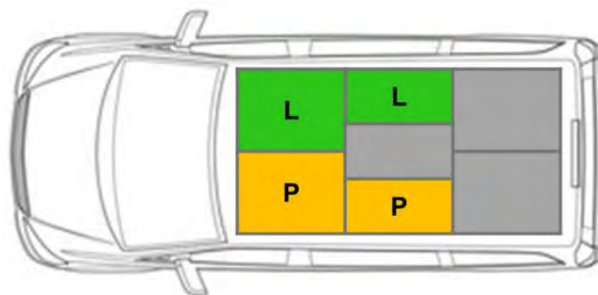
Gambar Rajah 2. Kedudukan Mangsa Dalam MUV dan Tahap Kecederaan

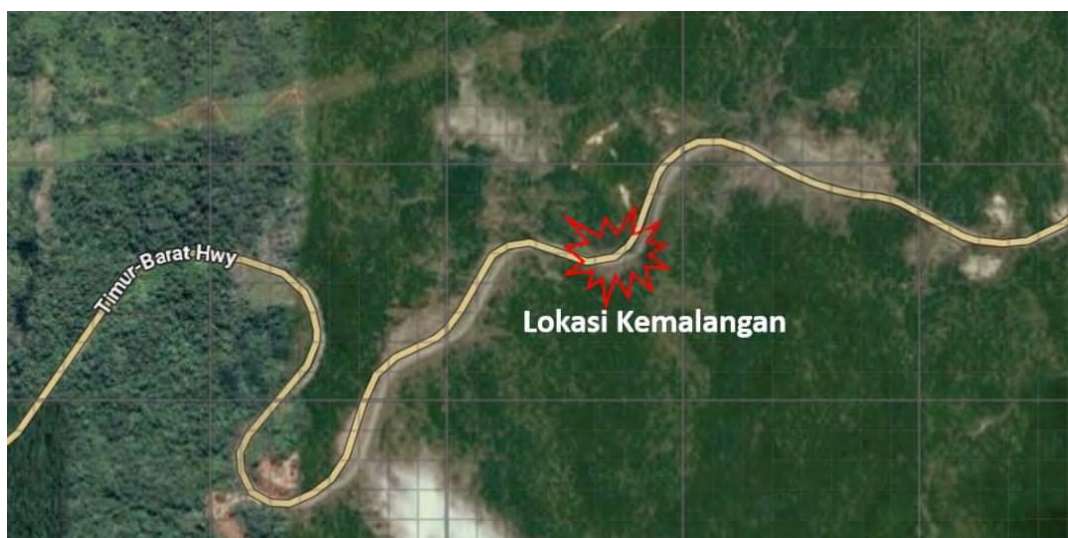
Jalan Raya Timur-Barat (JRTB) adalah Jalan Persekutuan FT004 sepanjang kira-kira 114.66 km yang menghubungkan pekan Baling, Gerik, dan Jeli. Laluan ini terdiri daripada satu lorong bagi setiap arah trafik. Lokasi kejadian terletak di kawasan selekoh menurun berbukit berhampiran Seksyen 170 (Gambar Rajah 3). Jalan ini direka mengikut Piawaian R4 dengan kelajuan reka bentuk 70 km/j, manakala had laju yang ditetapkan ialah 60 km/j.

Gambar Rajah 3. Kejadian Berlaku di Kawasan Selekoh yang Ditandakan

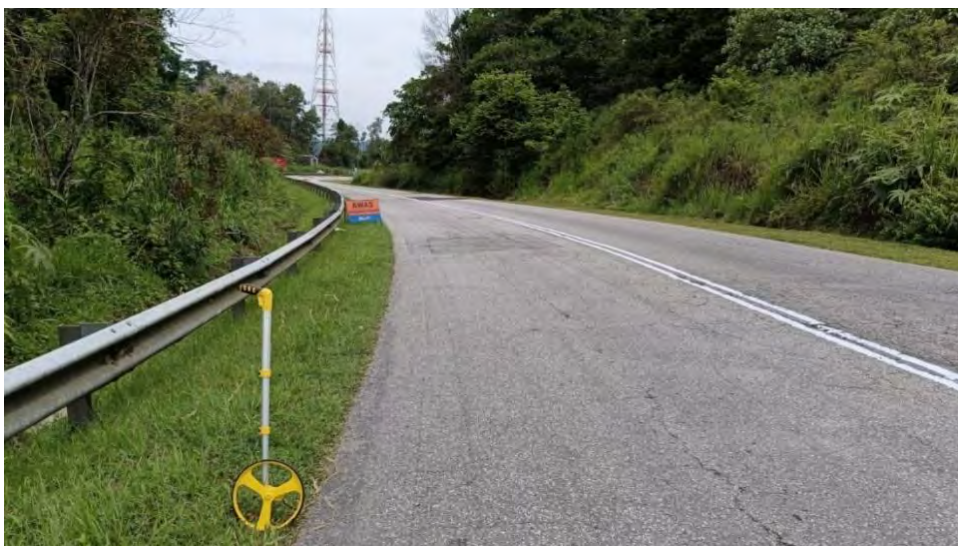
Jarak penglihatan di laluan selekoh adalah terhad. Berdasarkan piawaian reka bentuk, jarak penglihatan membrek (*stopping sight distance*) yang diperlukan adalah sekitar 490 meter. Namun, pemeriksaan tapak menunjukkan bahawa selekoh tidak dapat dilihat jelas walaupun dari jarak 300 meter (Gambar Rajah 4). Kekurangan jarak penglihatan ini meningkatkan risiko pelanggaran hadapan, terutamanya semasa cubaan memotong oleh kenderaan berat atau laju.

Gambar Rajah 4. Penglihatan dengan Jarak 300m dari Selekoh Arah Gerik

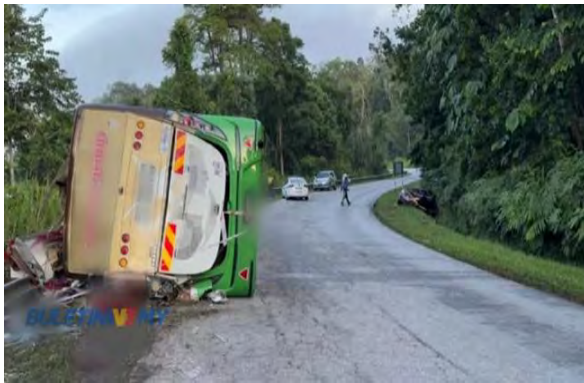
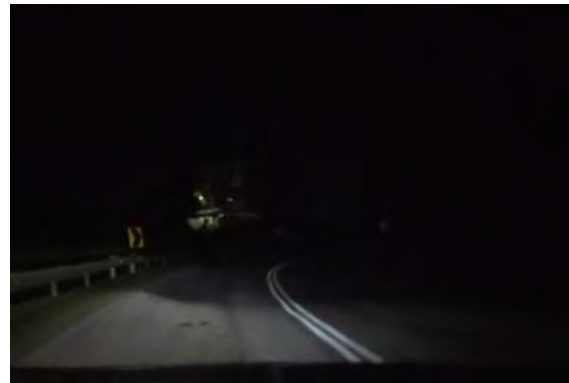
Gambar Rajah 5 menunjukkan keadaan penanda jalan pada hari nahas dan selepas garisan dicat semula. Garisan putih di tepi jalan pudar, manakala garisan berkembar (*double lines*) juga tidak jelas semasa kejadian. Keadaan penanda jalan yang terhakis ini mengurangkan panduan visual kepada pemandu, terutamanya pada waktu malam atau cuaca buruk, seterusnya meningkatkan risiko pelanggaran atau kenderaan terbabas dari laluan.

Gambar Rajah 5. Keadaan Penanda Jalan

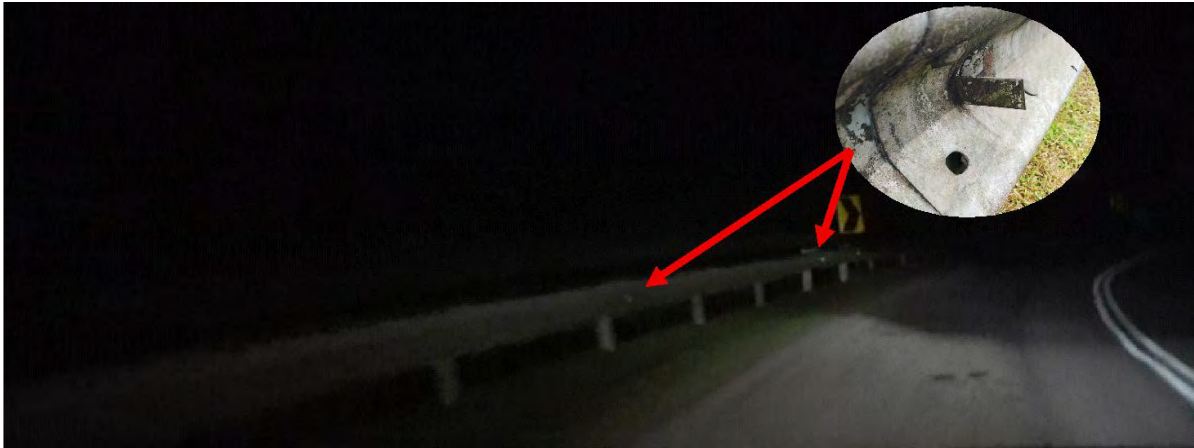
Masalah kebolehlihatan bertambah serius pada waktu malam. Reflektor pada penghadang W-Beam tidak berfungsi dengan baik kerana kotoran dan kekurangan penyelenggaraan (Gambar Rajah 6). Selain itu, tiada penanda jalan retro-reflective seperti *road studs* atau *delineator posts* dipasang, menyukarkan pengesanan sempadan lorong dan selekoh. Tiada lampu jalan juga dipasang, menjadikan persekitaran gelap dan menyukarkan pemandu mengesan bahaya awal.

Gambar Rajah 6. Keadaan Gelap dengan kekurangan *Delineation* di Sekitar Lokasi Kejadian

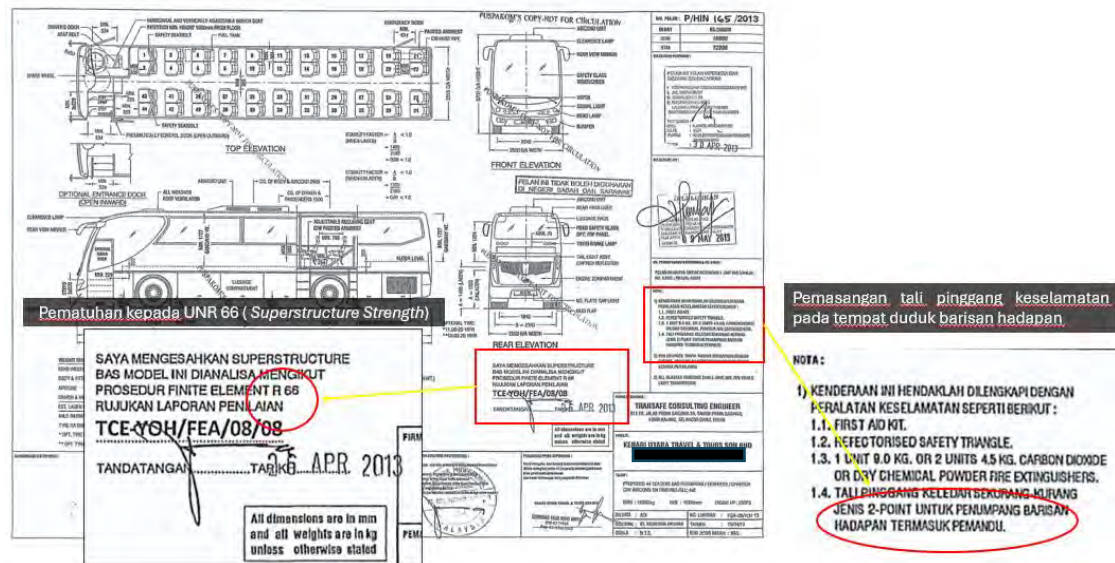
Bas persiaran yang terlibat adalah kenderaan pelancongan yang diluluskan pada tahun 2013. Berdasarkan Pelan Teknikal Kenderaan, bas ini sepatutnya dilengkapi tali pinggang keselamatan pada tempat duduk baris hadapan penumpang (Rajah 12). Walau bagaimanapun, pemeriksaan pasca kemalangan mendapati tiada tali pinggang keselamatan dipasang di tempat duduk berkenaan (Rajah 13).

Rajah 12. Keperluan Pemasangan Tali Pinggang Keselamatan Pada Tempat Duduk Baris Hadapan Bas

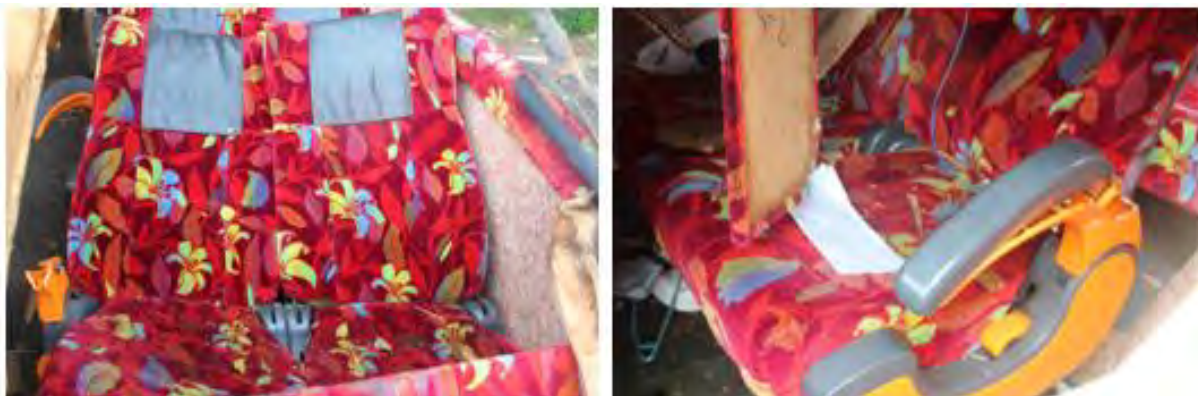
Rajah 13: Ketidadaan Tali Pinggang Keselamatan di Tempat Duduk Baris Pertama Bas

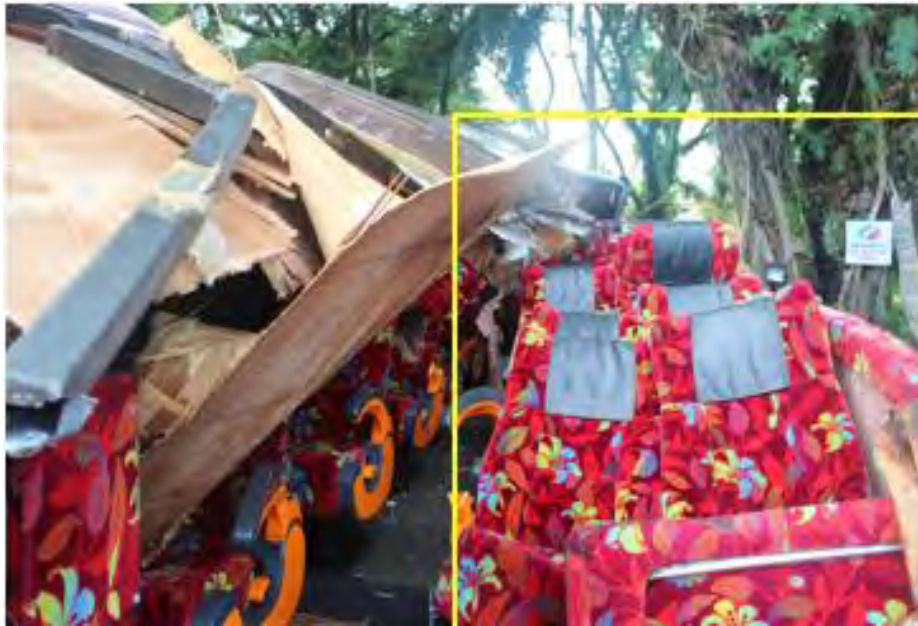
Sistem tambatan tempat duduk tidak tercabut sepenuhnya, namun beberapa kerusi mengalami kerosakan struktur akibat kemalangan. Bas terbalik ke kiri dan melanggar penghadang jalan jenis W-beam, menyebabkan kerosakan serius pada bahagian kiri kabin termasuk kemasukan rel W-beam (Rajah 14).

Rajah 14: Kesan Daya pada Kerusi Tempat Duduk Bahagian Kiri Bas

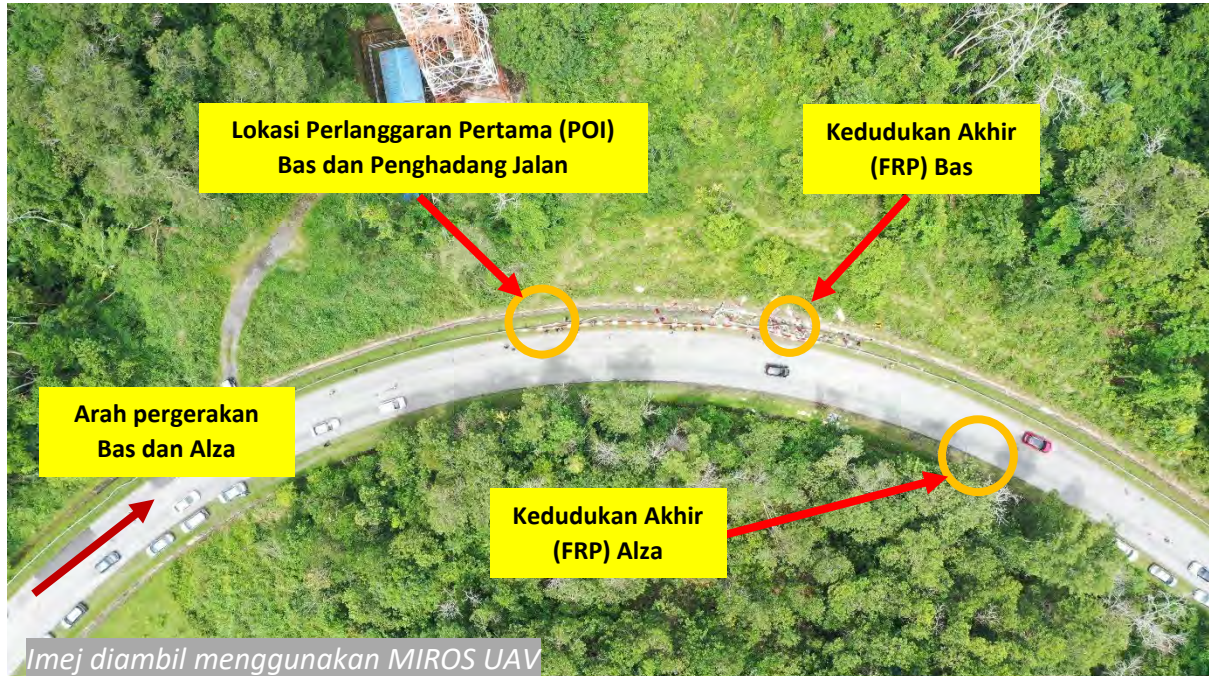
Gambar Rajah 15 menunjukkan lokasi-lokasi utama di tapak kejadian yang berkaitan dengan bukti fizikal kemalangan. Turutan kejadian yang dikenal pasti hasil daripada analisis ini diringkaskan dalam Jadual 13.

Gambar Rajah 15. Gambaran Udara Lokasi-Lokasi Penting Kemalangan

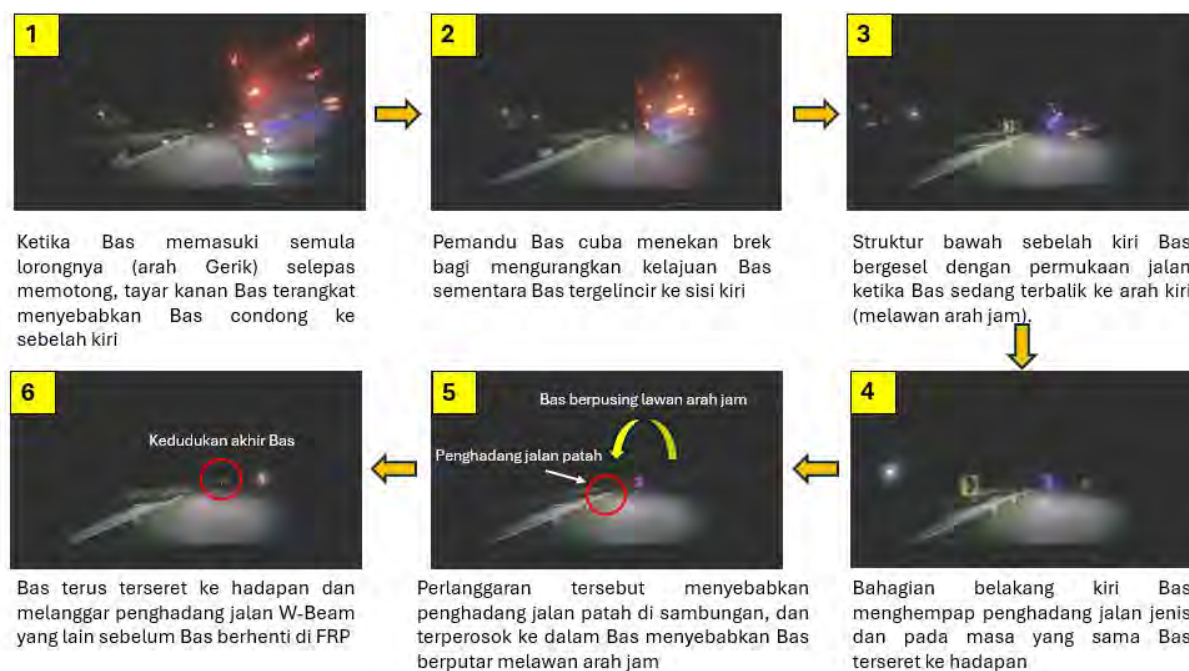
Gambar Rajah 16. Ilustrasi Turutan Pergerakan Bas

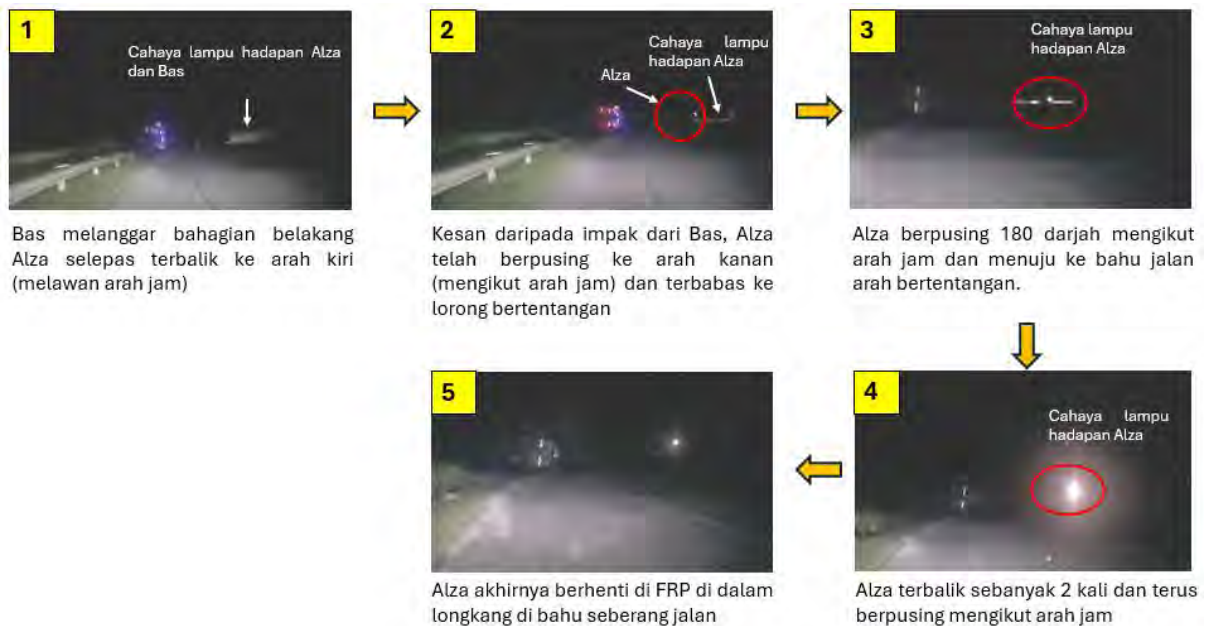
Gambar Rajah 17. Ilustrasi Turutan Pergerakan Perodua Alza

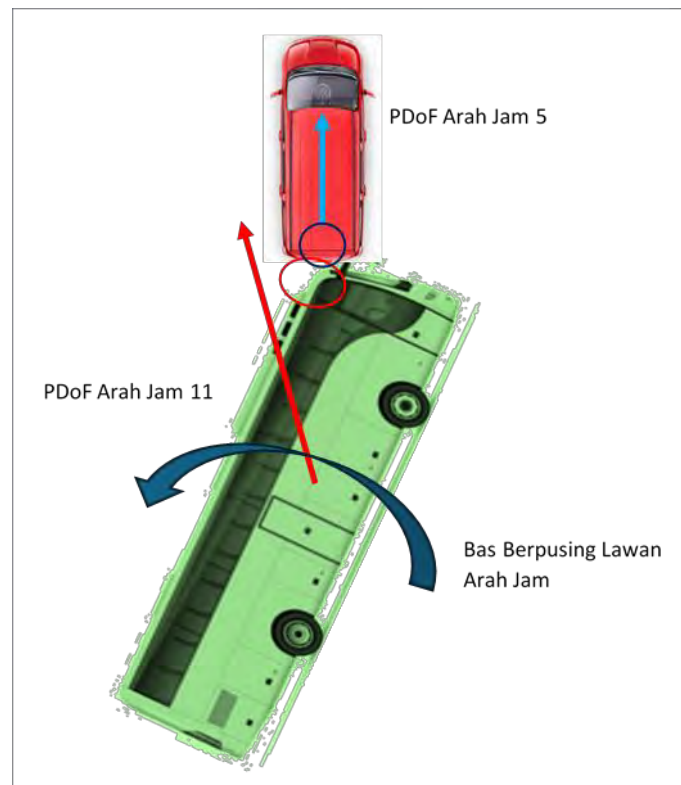
- **Bas Persiaran.** PDoF dikenal pasti dari arah jam 11, iaitu bahagian hadapan kiri (*nearside front*), sejajar dengan keadaan bas semasa terbalik dan berpusing lawan arah jam ketika melanggar Perodua Alza dan sebelum menghentam penghadang jalan.

- **Perodua Alza.** PDoF bertindak dari arah jam 5, iaitu bahagian belakang tengah (*middle rear*), menyebabkan Alza berpusing mengikut arah jam sebelum terbabas ke laluan bertentangan dan berhenti di longkang. Corak kerosakan dan kedudukan akhir kenderaan menyokong penentuan ini.

Gambar Rajah 20. PDoF bagi Bas dan Alza

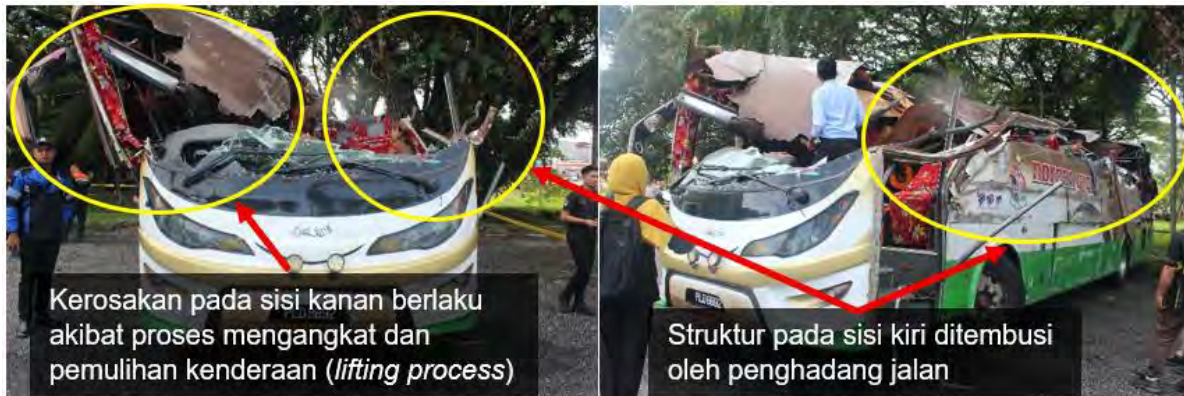
Pemeriksaan pasca-kemalangan menunjukkan bahawa kerosakan utama bas tertumpu pada bahagian sisi kiri, khususnya pada struktur tiang bumbung dan panel sisi. Semua tiang bumbung di bahagian kiri—dari hadapan hingga ke bahagian belakang—didapati patah atau terputus. Corak kerosakan ini menunjukkan berlakunya kegagalan struktur menyeluruh akibat impak kuat semasa bas terbalik dan menghempap penghadang jalan. Keadaan keseluruhan ini diperlihatkan dalam Gambar Rajah 21, yang menunjukkan kedudukan kenderaan semasa berada di perkarangan Balai Polis Gerik selepas kemalangan.

Gambar Rajah 21. Kerosakan Struktur Sisi Kiri dan Kanan Bas

Sebaliknya, kerosakan yang ditemui pada sisi kanan bas didapati tidak sejajar dengan corak impak utama. Pemeriksaan lanjut menunjukkan bahawa kerosakan ini kemungkinan besar berlaku semasa proses pemulihan dan pengangkutan, apabila bas diangkat atau digerakkan oleh pasukan penyelamat untuk dibawa ke lokasi penyimpanan. Oleh itu, ia tidak dianggap berkaitan langsung dengan hentaman utama semasa kemalangan.

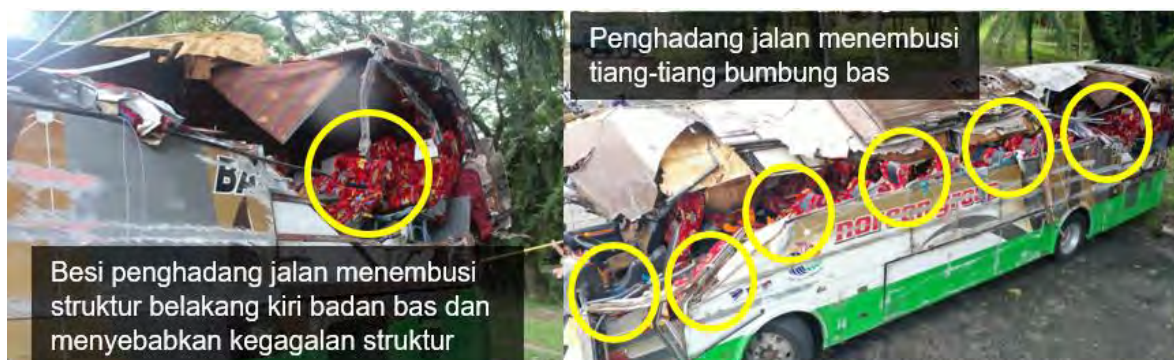
Gambar Rajah 22 pula memperincikan kawasan sisi kiri bas, memperlihatkan dengan jelas bagaimana struktur penghadang jalan telah menyebabkan kegagalan struktur pada bahagian bawah tiang dan turut menembusi ke bahagian atas tiang, lalu menjejaskan kestabilan keseluruhan struktur bumbung.

Gambar Rajah 22. Penghadang Jalan Menyebabkan Kegagalan Struktur Belakang Kiri Badan Bas dan Kegagalan pada Tiang-Tiang Bumbung Bas

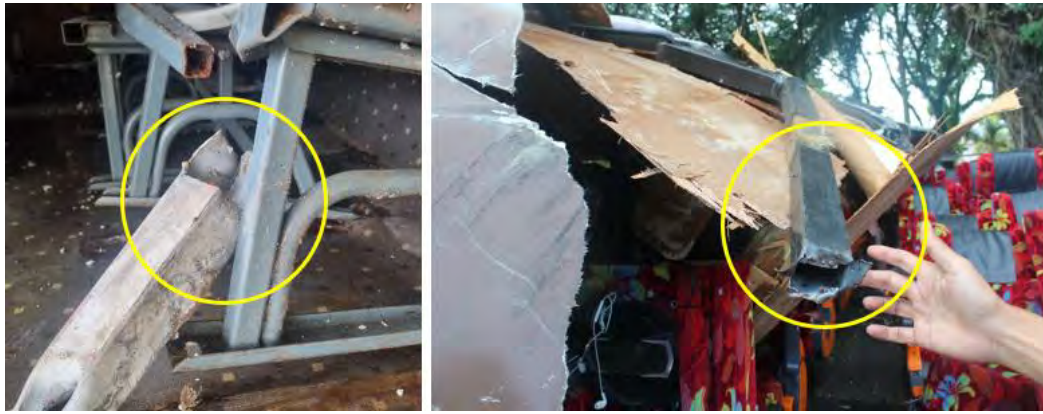
Kesan tembusan langsung penghadang jalan ke dalam kabin bas diperlihatkan dengan lebih jelas dalam Gambar Rajah 23, termasuk lenturan tiang ke arah dalam kabin dan koyakan pada permukaan bumbung. Corak kerosakan ini menunjukkan bahawa penghadang jalan bertindak sebagai objek keras yang menembusi dari hadapan ke tengah kabin, menghasilkan tekanan fizikal yang besar ke atas struktur atas bas.

Gambar Rajah 23. Kesan Kegagalan Struktur Bas  
Disebabkan Tembusan Penghadang Jalan

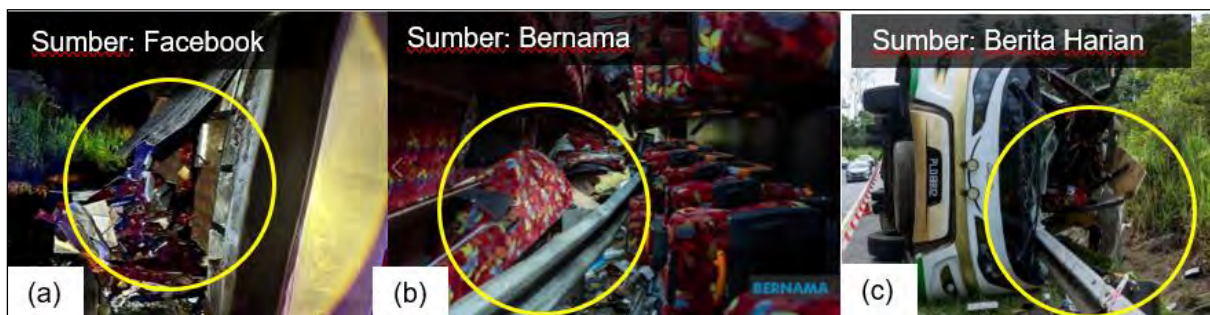
Gambar Rajah 24 mendokumentasikan tahap penembusan yang berlaku. Komponen penghadang jalan dikenal pasti telah memasuki kabin melalui cermin utama kiri dan menembusi sehingga ke bahagian belakang, menyebabkan kegagalan struktur penuh pada semua tiang bumbung di sepanjang sisi kiri. Keadaan ini menjelaskan impak berurutan daripada bahagian hadapan hingga ke belakang struktur.

Gambar Rajah 24. (a) Struktur bumbung bas gagal disebabkan tembusan penghadang jalan. (b) Penghadang jalan yang telah menembusi dalam kabin bas. (c) Penghadang jalan menembusi bas melalui bahagian hadapan kiri badan bas.

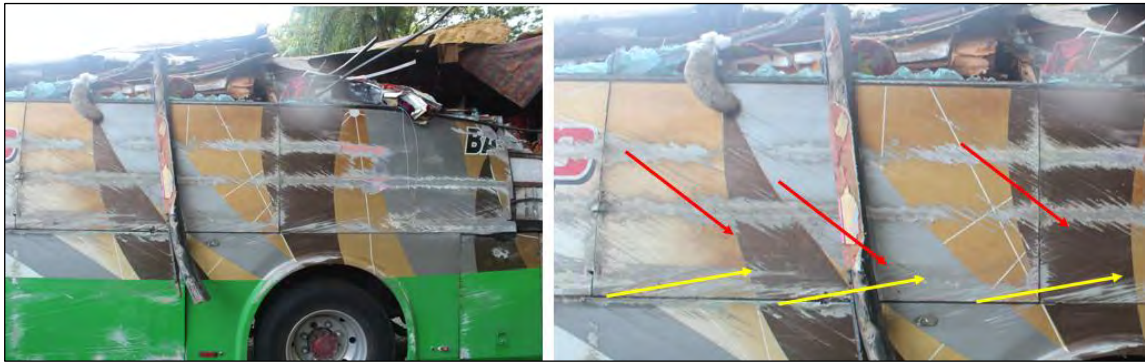
Selain itu, tiga kesan seretan linear telah dikenal pasti pada bahagian bawah sisi kiri bas seperti yang ditunjukkan dalam Gambar Rajah 25. Kesan ini menunjukkan dua arah pergerakan iaitu ke hadapan dan kemudian berpusing lawan arah jam. Corak seretan ini sejajar dengan hipotesis pergerakan bas berdasarkan PDoF, iaitu bas sedang berpusing ketika dalam keadaan terbalik dan bergesel dengan permukaan jalan sebelum berhenti.

Gambar Rajah 25. Kesan seretan dijumpai pada bahagian kiri badan bas yang menunjukkan dua arah pergerakan yang berbeza.

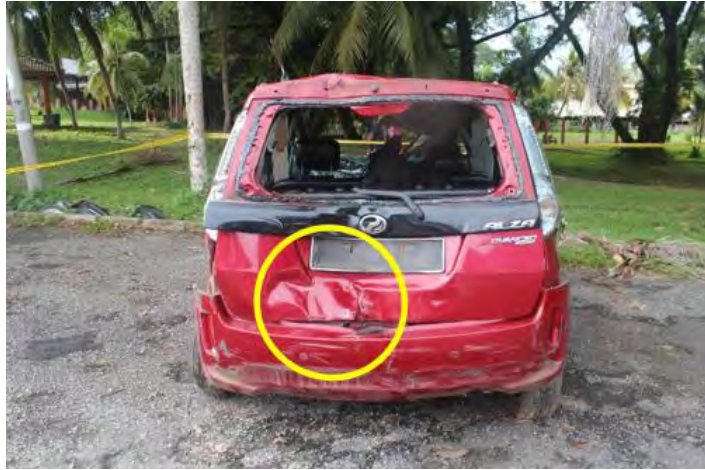
Kerosakan utama Alza terletak pada bahagian belakang dan sisi kiri, sejajar dengan arah PDoF. Impak menyebabkan Alza berpusing beberapa kali mengikut arah jam sebelum terbabas ke laluan bertentangan dan berhenti di longkang. Tayar berada dalam keadaan baik, tetapi komponen brek dan stereng tidak dapat diuji selepas kemalangan. Corak kerosakan mengesahkan impak berbilang arah daripada bas yang terbalik dan serpihan penghadang jalan.

Gambar Rajah 27. Kerosakan Bahagian Bonet Belakang Perodua Alza yang Disebabkan oleh Impak daripada Bas

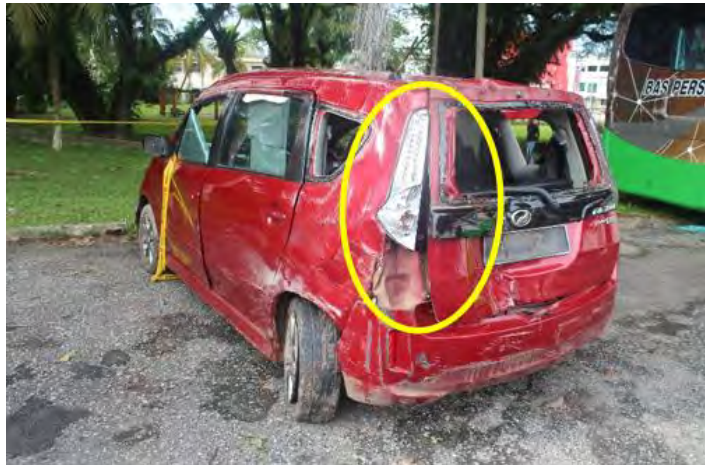
Gambar Rajah 28. Kerosakan pada Sisi Belakang Kiri Perodua Alza

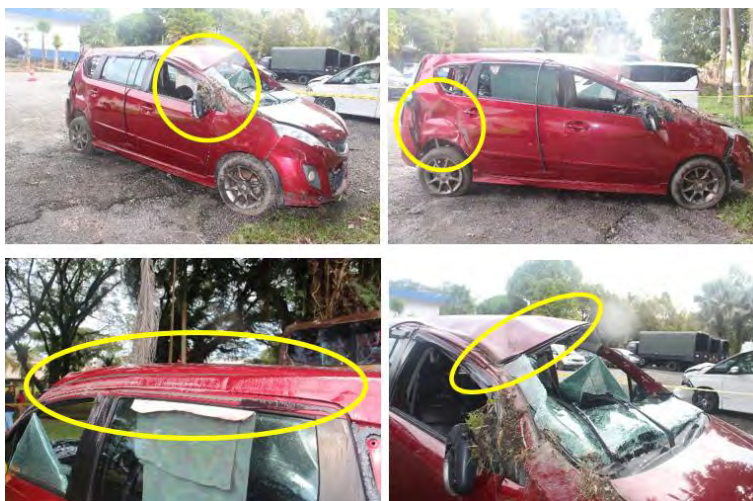
Gambar Rajah 29. Kerosakan pada Perodua Alza yang Disebabkan oleh Kejadian Terbalik (*Roll-over*)

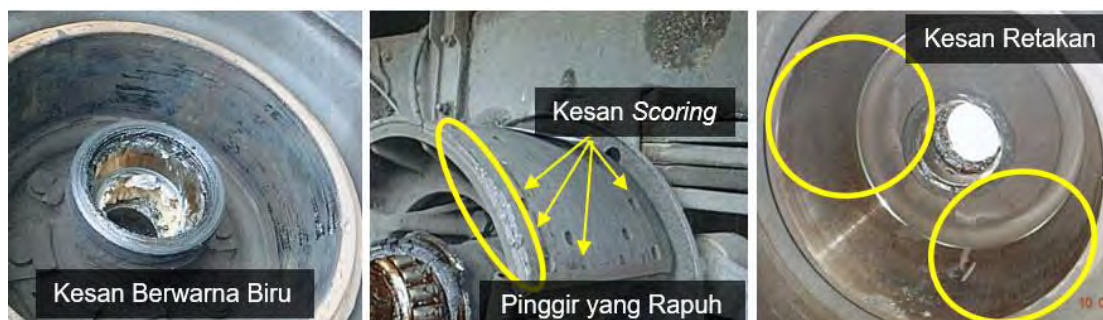
- Kesan kebiruan (*bluish discoloration*) pada *brake drum* hadapan kiri
- Kesan *scoring* dan kehausan tidak sekata pada *brake lining* gandar belakang
- Kehadiran retakan mikro pada *brake drum* gandar belakang kiri

Gambar Rajah 26. Kesan yang Dijumpai pada Komponen Brek Bas

Ciri-ciri ini lazimnya dikaitkan dengan fenomena *brake fade*, iaitu keadaan di mana sistem brek kehilangan keupayaan menghasilkan daya geseran yang mencukupi akibat pemanasan berlebihan. Penemuan ini selari dengan keterangan beberapa penumpang yang terselamat, yang melaporkan terhidu bau hangit sebelum kejadian, satu petunjuk klasik kepada brek yang mengalami tekanan haba melampau semasa operasi.

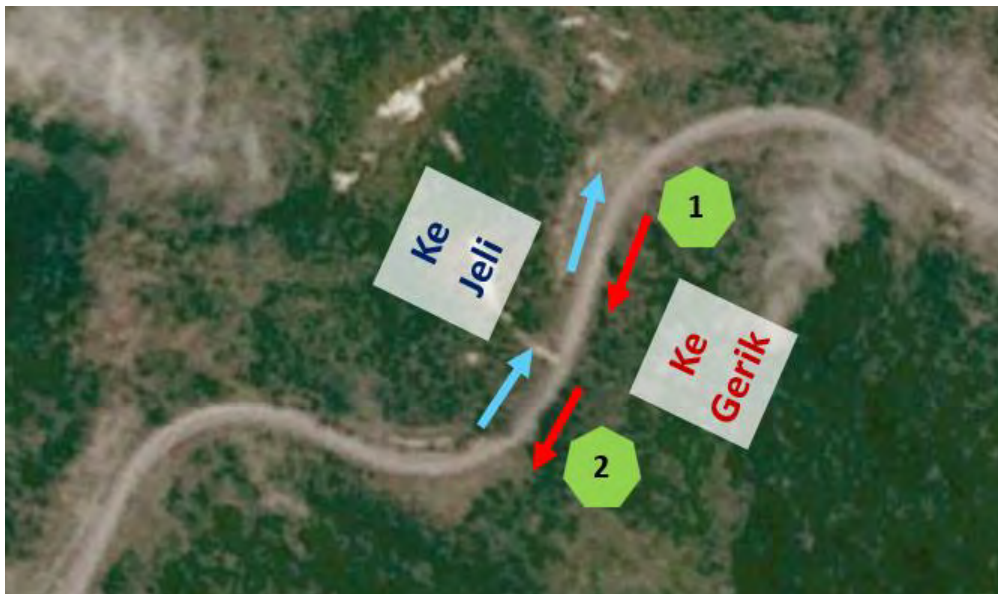
Untuk keperluan analisis, dua titik cerapan telah dikenal pasti dan ditetapkan sebagai Titik 1 dan Titik 2 (rujuk Gambar Rajah 31). Titik 1 terletak pada jajaran jalan lurus sebelum selekoh, manakala Titik 2 terletak hampir dengan selekoh di mana kemalangan melibatkan bas berlaku. Pemilihan dua titik ini membolehkan perbandingan dibuat terhadap perubahan kelajuan kenderaan apabila menghampiri dan memasuki kawasan selekoh berkenaan.

Gambar Rajah 31. Dua Lokasi Cerapan Data Kelajuan Kenderaan

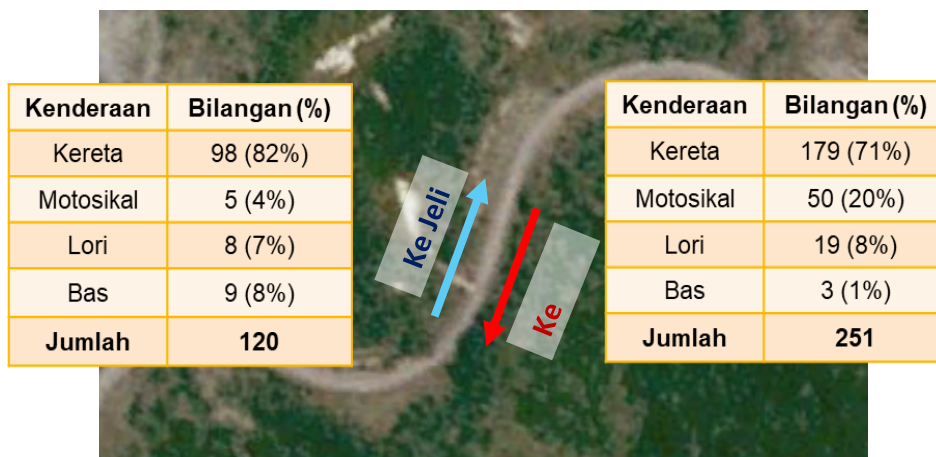
Bagi kenderaan berat, bilangan bas lebih tinggi ke arah Jeli (9 buah) berbanding Gerik (3 buah), manakala lori lebih banyak ke arah Gerik (19 buah) berbanding Jeli (8 buah). Pergerakan 50 buah motosikal ke arah Gerik turut dicatat, namun ini berkait dengan konvoi bermotosikal antara jam 2:15 hingga 2:45 petang dan tidak mencerminkan corak trafik harian.

Gambar Rajah 32: Bilangan Kenderaan Selama Sejam

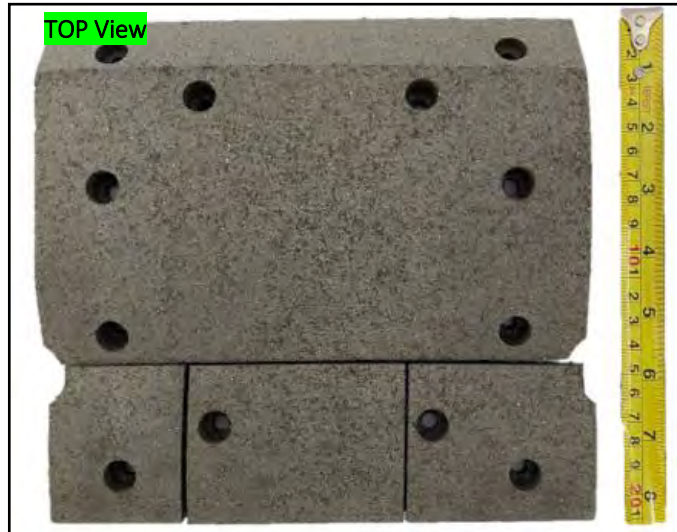
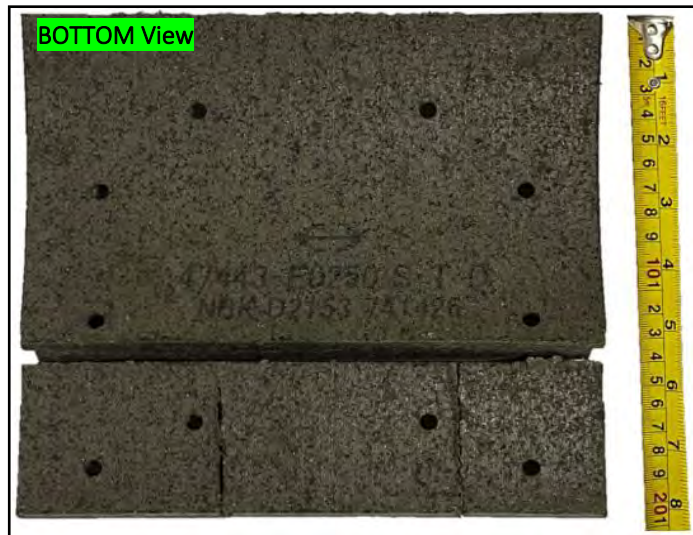
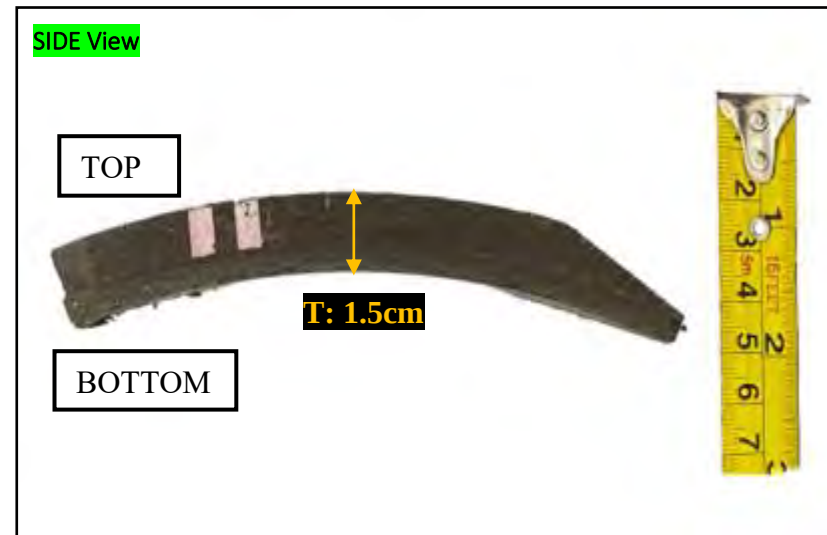
As received FN1 Sample

Photograph 3: Visual inspection of the original brake pad in its unused condition shows that the surface is intact and uniform, with no visible cracks, fractures, or surface defects observed. The overall thickness is consistent across the pad; T:1.5cm.

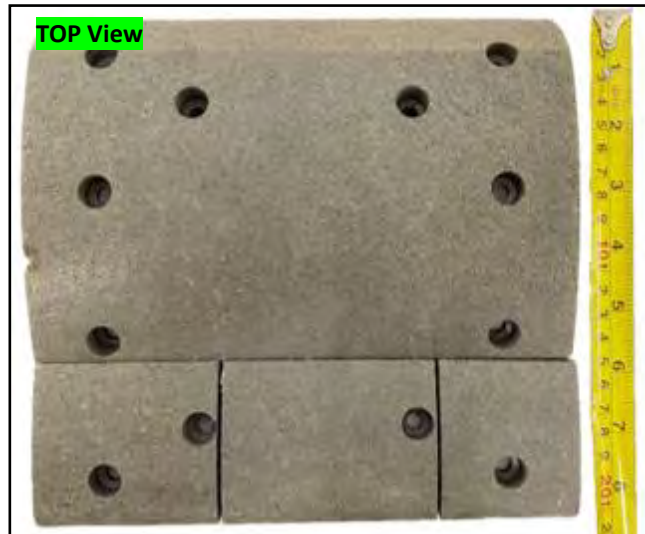
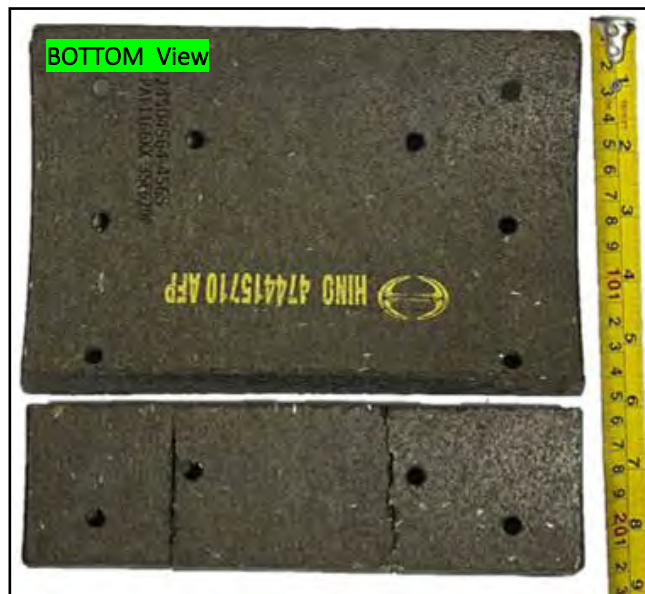
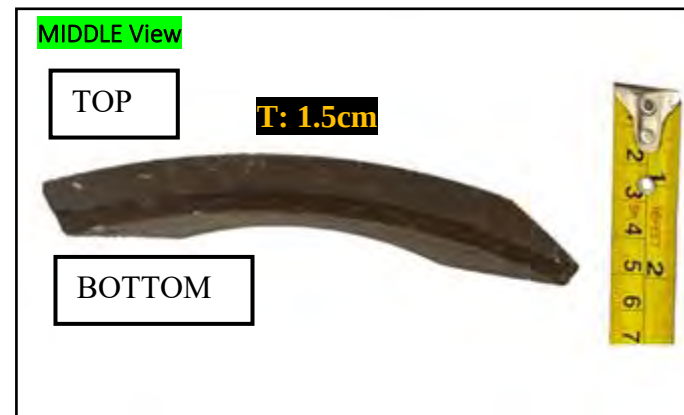
## VISUAL EXAMINATION – OEM SAMPLE

Photograph 4: An examination of the OEM brake pad revealed the surface is in good condition, devoid of discernable cracks, fractures, or other surface irregularities. The brake pad thickness appears uniform across the entire area; T1.5cm, indicating consistent manufacturing quality. However, the surface colour of the OEM brake pad is slightly different compared to both the original and the FN1 (failed) samples.

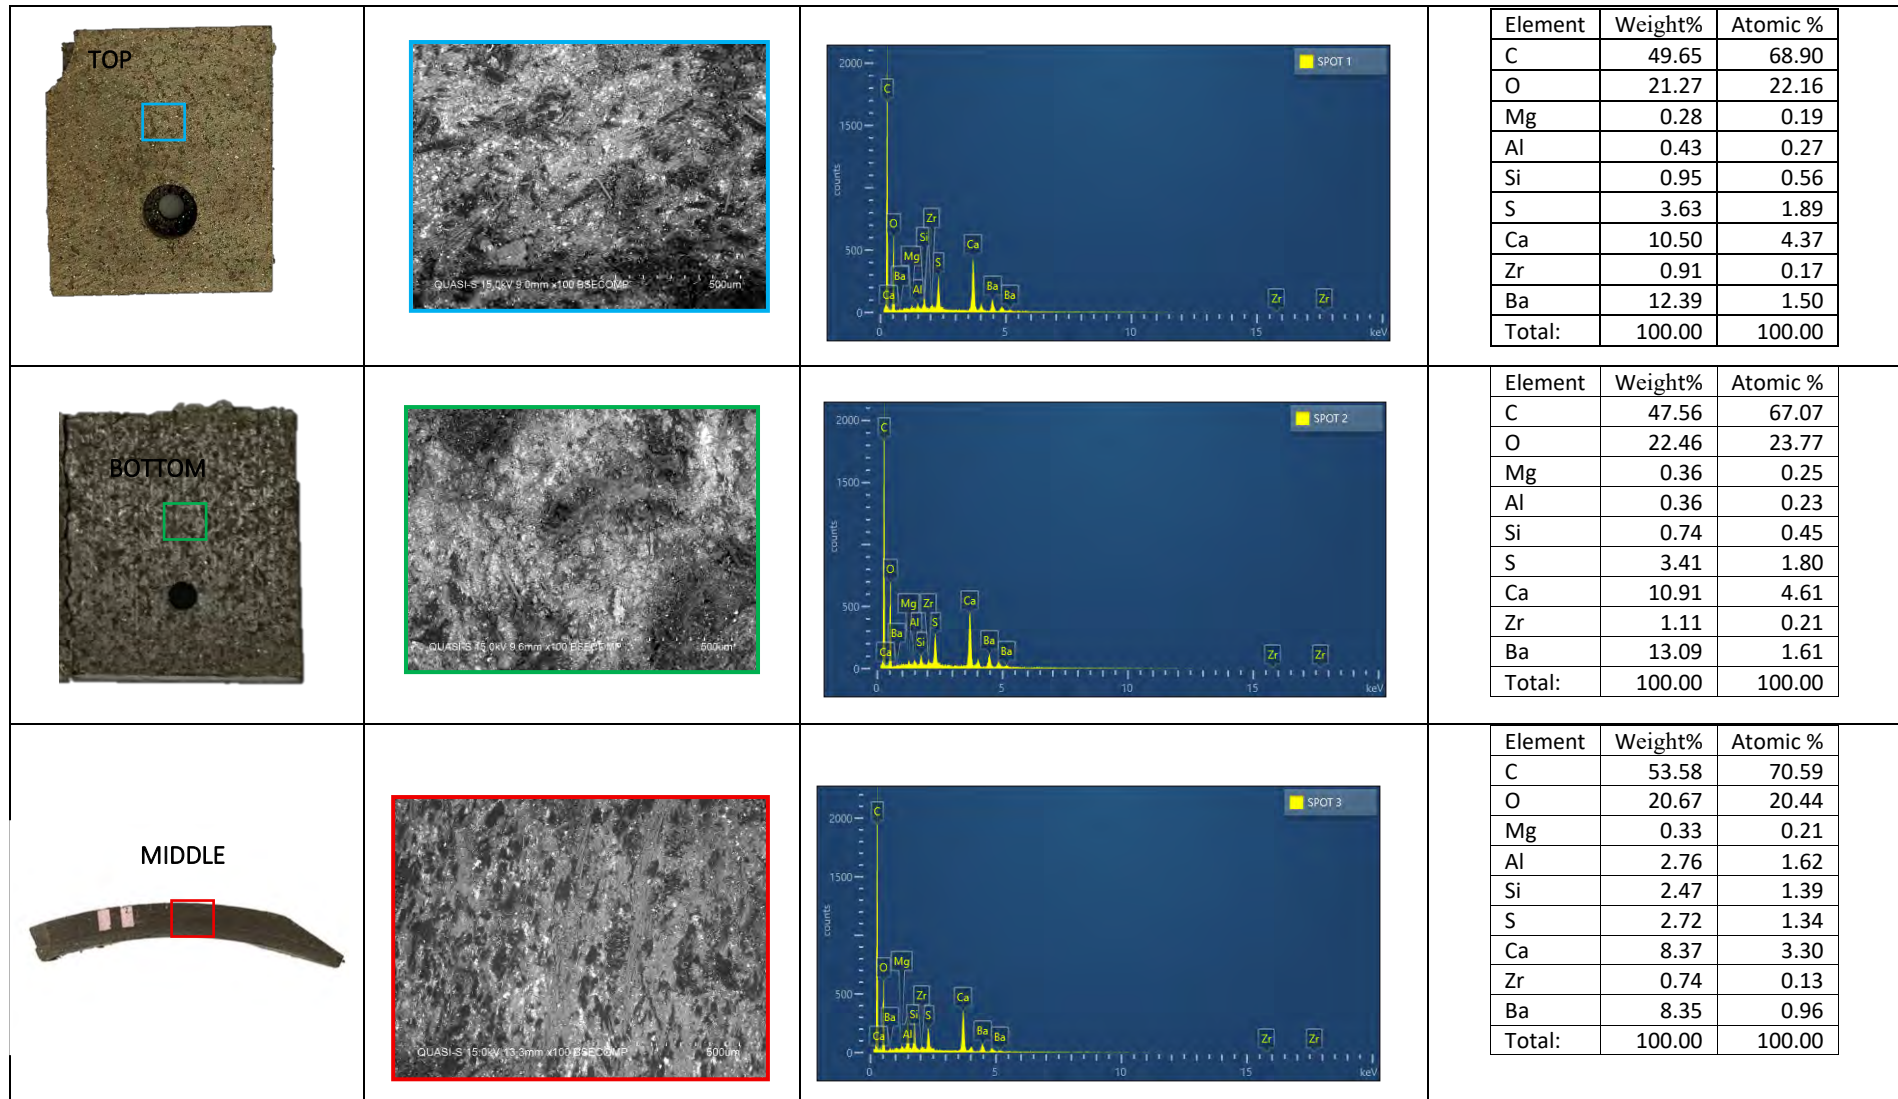
## SEM/EDX ANALYSIS – ORIGINAL SAMPLE

Photograph 6: EDX analysis of the original brake pad sample revealed a consistent elemental composition across all examined areas, specifically detecting Carbon (C), Oxygen (O), Magnesium (Mg), Aluminium (Al), Silicon (Si), Sulphur (S), Zirconium (Zr), Calcium (Ca), and Barium (Ba). No notable variation in elemental distribution was observed among the top, mid, and bottom regions of the brake pad.

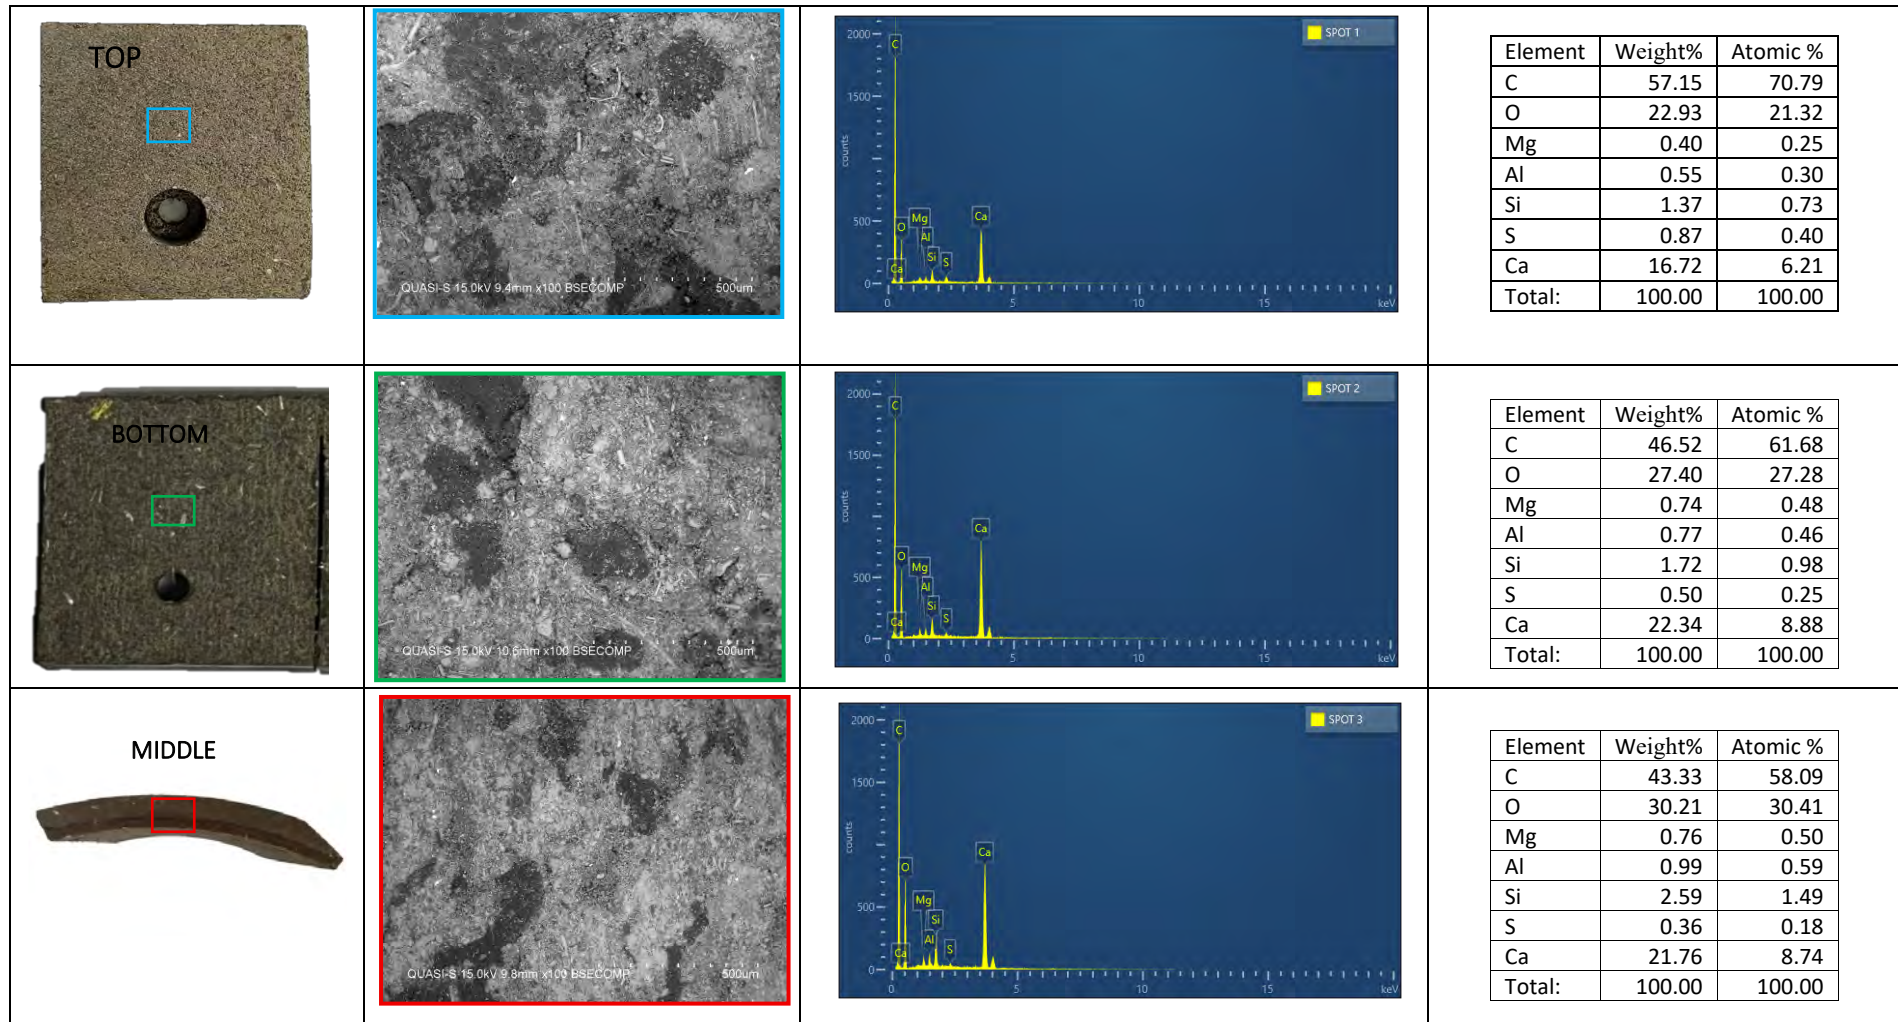
## SEM/EDX ANALYSIS – OEM SAMPLE

Photograph 7: EDX analysis of the OEM brake pad sample demonstrated the presence of Carbon (C), Oxygen (O), Magnesium (Mg), Aluminum (Al), Silicon (Si), Sulfur (S), and Calcium (Ca) in all investigated areas. The elemental composition exhibited a consistent profile across the top, side, and bottom views, indicating a homogeneous distribution of these elements throughout the pad material

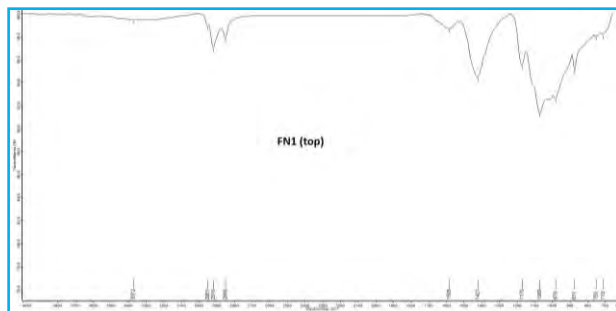
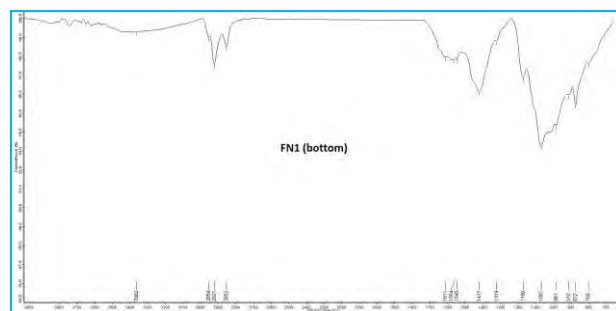
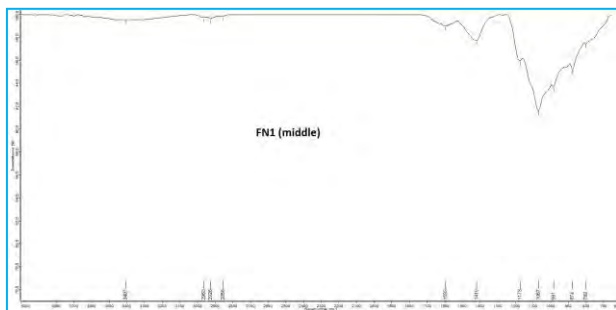
## FTIR ANALYSIS – FN1 SAMPLE

- **Bahagian Bawah *Brake Lining*.** Analisis FTIR menunjukkan pencemaran hidrokarbon yang ketara serta kehadiran kumpulan C=O, menandakan degradasi haba dan pengoksidaan minyak, gris atau *resin*. Keadaan ini berpotensi menurunkan pekali geseran apabila terdedah kepada suhu tinggi.

Ujian makmal ke atas *brake lining* menunjukkan kehadiran pencemaran hidrokarbon serta kesan degradasi haba, yang berpotensi mengurangkan pekali geseran bahan brek apabila beroperasi pada suhu tinggi.
