## **LAPORAN AWAL**

### **SIASATAN KESELAMATAN PENGANGKUTAN JALAN**

**Pasukan Petugas Khas**  
**Kementerian Pengangkutan Malaysia**

**Kemalangan Maut Melibatkan Sebuah Bas Persiaran (PLD8892)**  
**(Membawa Penumpang Pelajar Universiti Pendidikan Sultan Idris)**  
**dan Sebuah Motokar Pelbagai Utiliti (KDW7804)**  
**di Kilometer 53 Jalan Raya Timur-Barat (Jeli-Gerik), Perak**  
**pada 09 Jun 2025**

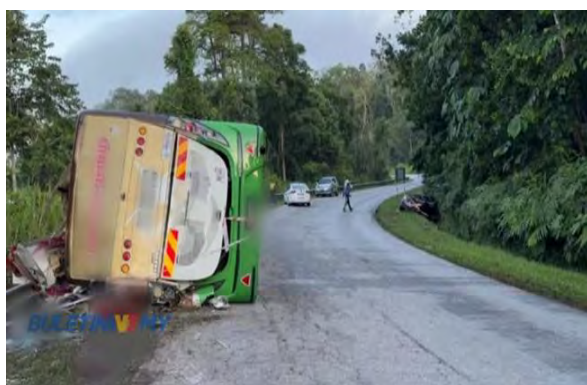
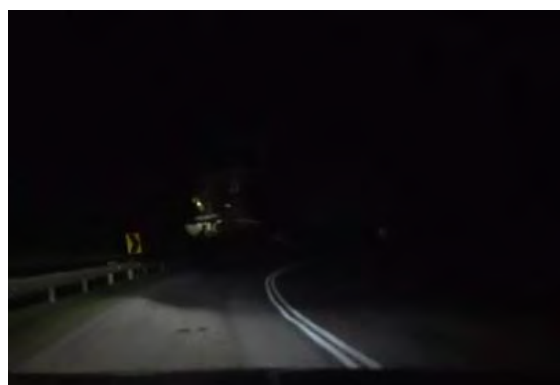
Gambar Rajah 5. Keadaan Penanda Jalan Sebelum Dan Selepas Nahas

Jadual 10 di bawah menunjukkan ciri-ciri jalan berhampiran lokasi kejadian. Pemerhatian di lokasi mendapati bahawa semua garisan jalan, termasuk garisan berkembar (*double line*) dan garisan tepi (*edge line*), adalah tidak jelas kelihatan atau telah pudar, berkemungkinan disebabkan oleh keadaan permukaan jalan yang terhaus dan kekurangan penyelenggaraan.

Keadaan penanda jalan yang tidak kelihatan ini telah mengurangkan panduan visual kepada pemandu, khususnya semasa memandu pada waktu malam atau dalam keadaan cuaca buruk. Kekurangan panduan visual ini boleh menyukarkan pemandu untuk mengekalkan kedudukan kenderaan dalam lorong yang betul, sekali gus meningkatkan risiko pelanggaran atau kenderaan terbabas dari laluan.

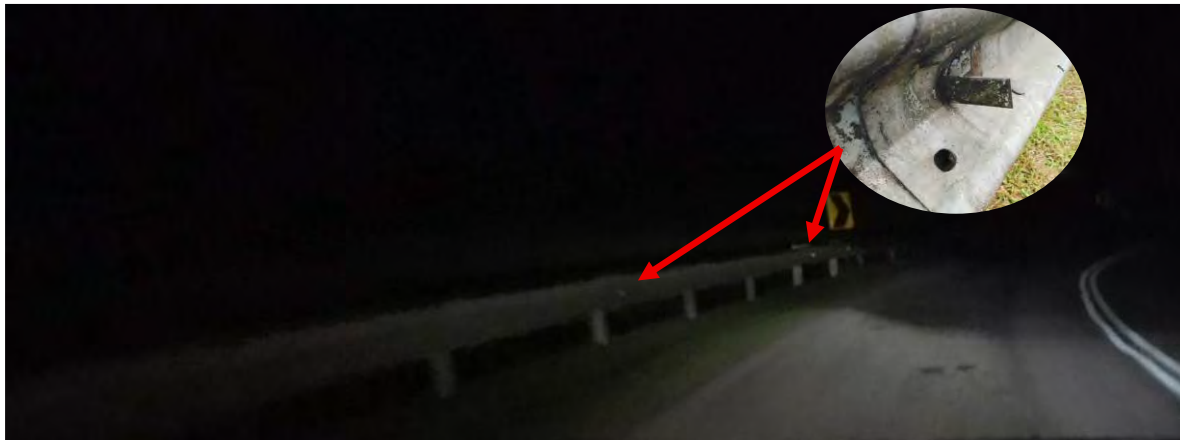
Gambar Rajah 6. Keadaan Gelap dengan Kekurangan *Delineation* di Sekitar Lokasi Kejadian

Kawasan ini didapati mengalami masalah kebolehlihatan yang serius pada waktu malam, disebabkan oleh beberapa faktor utama. *Reflektor* pada penghadang jalan jenis W-Beam yang sedia ada tidak lagi berfungsi dengan berkesan kerana telah diselaputi kotoran dan tidak diselenggara dengan baik (rujuk Gambar Rajah 6). Selain itu, ketiadaan penanda jalan *retro-reflective* seperti *road studs* atau *delineator posts* menjadikan sempadan lorong dan jajaran selekoh sukar dikenal pasti, terutamanya dalam keadaan gelap atau cuaca buruk.

Tambahan pula, tiada lampu jalan dipasang di lokasi selekoh ini, meskipun kawasan ini merupakan lokasi berisiko tinggi. Keadaan ini menyebabkan persekitaran menjadi terlalu gelap, seterusnya menyukarkan pemandu untuk mengesan bahaya lebih awal,

seperti selekoh tajam, kenderaan di hadapan atau sebarang halangan lain di jalan raya.

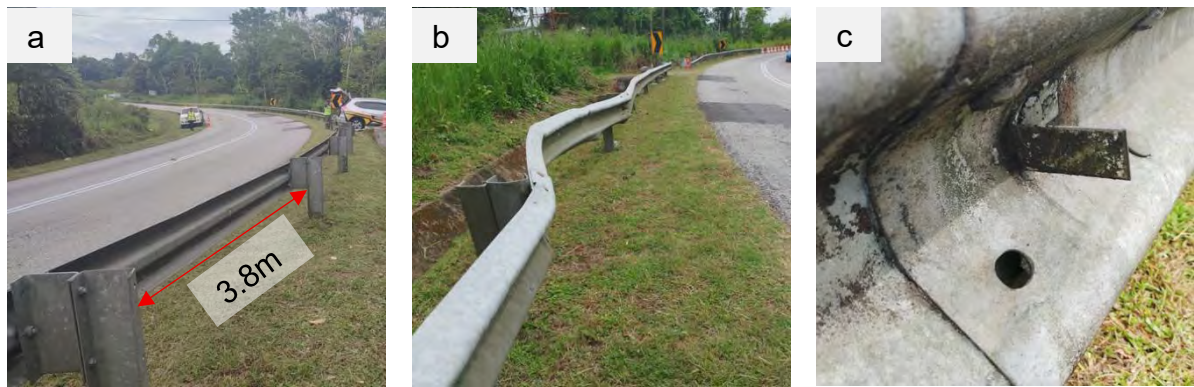
Gambar Rajah 7. Isu Penghadang Jalan

Pemeriksaan ke atas penghadang jalan jenis W-Beam di sekitar lokasi kejadian mendapati beberapa isu kritikal yang menjejaskan keberkesanan sistem tersebut dalam menyerap dan mengalihkan impak kenderaan.

- Kedua, rel penghadang jalan telah rosak akibat pelanggaran, dan tidak lagi dalam keadaan asal atau mampu menjalankan fungsi pelindungnya (rujuk Gambar Rajah 7(b)).

- Ketiga, pemeriksaan lanjut mendapati sambungan antara panel penghadang jalan (*splice*) telah dipasang secara terbalik, iaitu melawan arah trafik, yang boleh mengakibatkan sambungan terbuka semasa impak. Beberapa bolt penyambung juga didapati hilang atau tidak dipasang, seperti ditunjukkan dalam Gambar Rajah 7(c). Kesalahan pemasangan ini boleh menjejaskan kesinambungan struktur dan keberkesanan sistem penghadang secara keseluruhan.

| ISSUE | RECOMMENDATIONS |
|---|---|
| <p><b>Guardrail issues</b></p> <ul style="list-style-type: none"> <li>The W-beam rail was <b>damaged</b>, compromising its <b>structural integrity</b> that could lead to severe vehicle crashes</li> <li>The <b>guardrail splice</b> is <b>lapped incorrectly</b>, <b>against the flow of traffic</b>. Standard safety practices require the <b>upstream panel</b> to <b>overlap the downstream panel</b> to create a smooth surface for oncoming vehicles.</li> </ul> | <ul style="list-style-type: none"> <li>Replace the <b>damaged guardrail</b>, ensuring it is <b>spliced with the correct lapping direction (upstream panel over downstream)</b>. This will present a smooth, continuous face to oncoming traffic and remove the dangerous snag point.</li> <li>Missing splice bolts should be replaced.</li> </ul> |

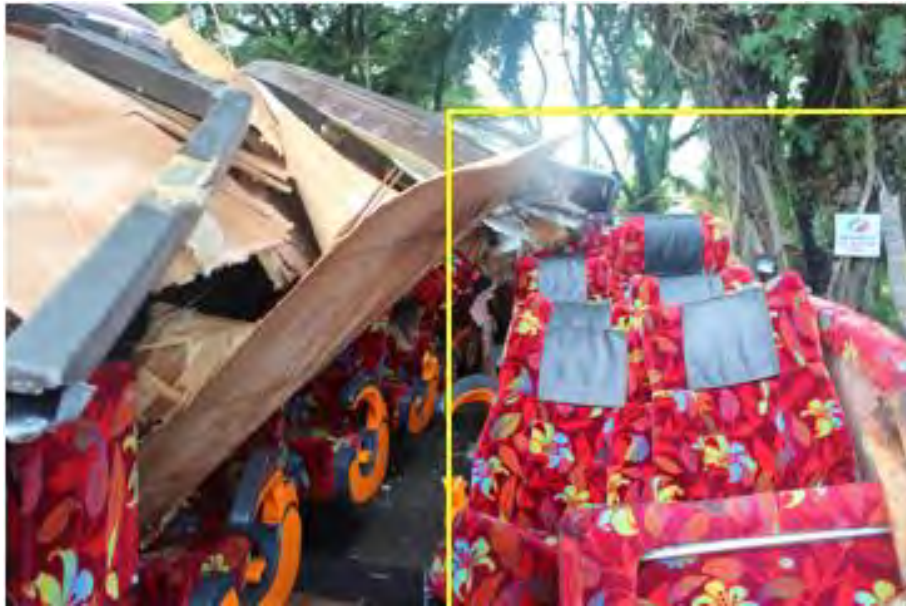
kerosakan teruk pada bahagian kiri bas, termasuk kemasukan rel W-beam ke dalam ruang kabin.

Rajah 14: Kesan Daya pada Kerusi Tempat Duduk Bahagian Kiri Bas

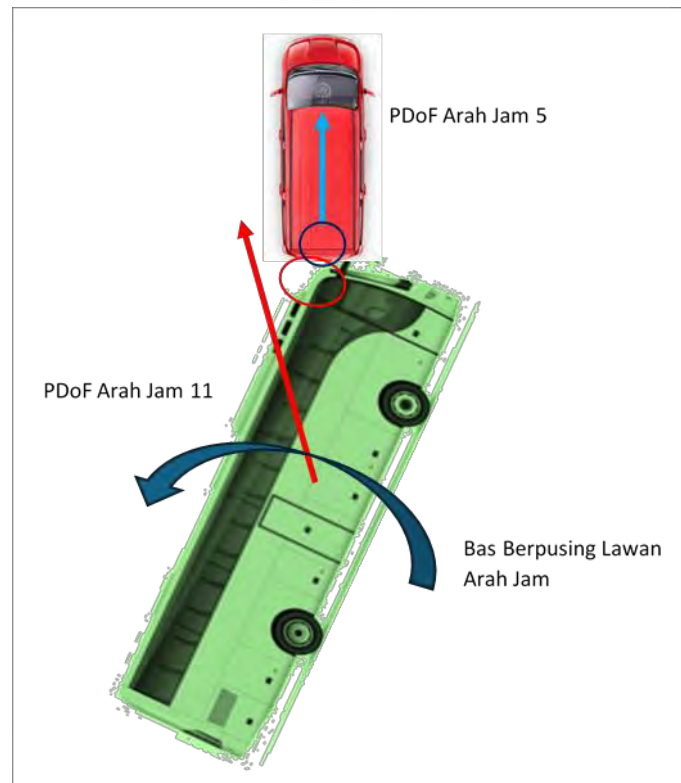
Gambar Rajah 20. PDoF bagi Bas dan Alza

Bagi bas persiaran, PDoF dikenal pasti dari arah jam 11, iaitu pada bahagian hadapan kiri (*nearside front*), sejajar dengan kedudukan semasa bas terbalik dan berpusing lawan arah jam ketika berlanggar dengan Perodua Alza serta sebelum menghentam penghadang jalan.

Bagi Perodua Alza, PDoF bertindak dari arah jam 5, iaitu bahagian belakang tengah (*middle rear*). Daya ini menyebabkan Alza berpusing mengikut arah jam sebelum terbabas ke laluan bertentangan dan terhenti dalam longkang. Corak kerosakan dan kedudukan akhir Alza menyokong penentuan ini.

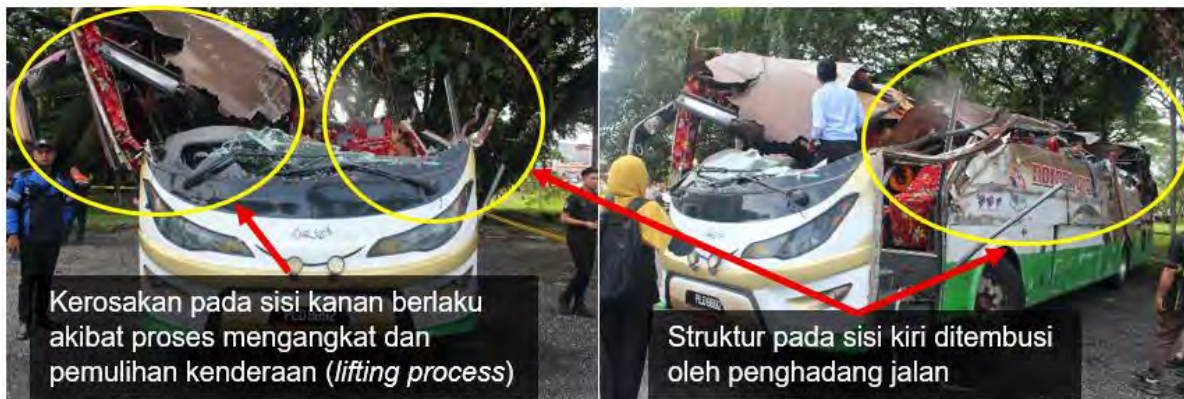
Pemeriksaan pasca-kemalangan menunjukkan bahawa kerosakan utama bas tertumpu pada bahagian sisi kiri, khususnya pada struktur tiang bumbung dan panel sisi. Semua tiang bumbung di bahagian kiri—dari hadapan hingga ke bahagian belakang—didapati patah atau terputus. Corak kerosakan ini menunjukkan berlakunya kegagalan struktur menyeluruh akibat impak kuat semasa bas terbalik dan menghempap penghadang jalan. Keadaan keseluruhan ini diperlihatkan dalam Gambar Rajah 21, yang menunjukkan kedudukan kenderaan semasa berada di perkarangan Balai Polis Gerik selepas kemalangan.

Gambar Rajah 21. Kerosakan Struktur Sisi Kiri dan Kanan Bas

Sebaliknya, kerosakan yang ditemui pada sisi kanan bas didapati tidak sejajar dengan corak impak utama. Pemeriksaan lanjut menunjukkan bahawa kerosakan ini kemungkinan besar berlaku semasa proses pemulihan dan pengangkutan, apabila bas diangkat atau digerakkan oleh pasukan penyelamat untuk dibawa ke lokasi penyimpanan. Oleh itu, ia tidak dianggap berkaitan langsung dengan hentaman utama semasa kemalangan.

Damages on the offside roof pillars due to the Bus lifting process for post-crash towing

Bent and broken nearside roof pillars were due to cutting mechanism from the guardrail after the Bus roll overed and skidded

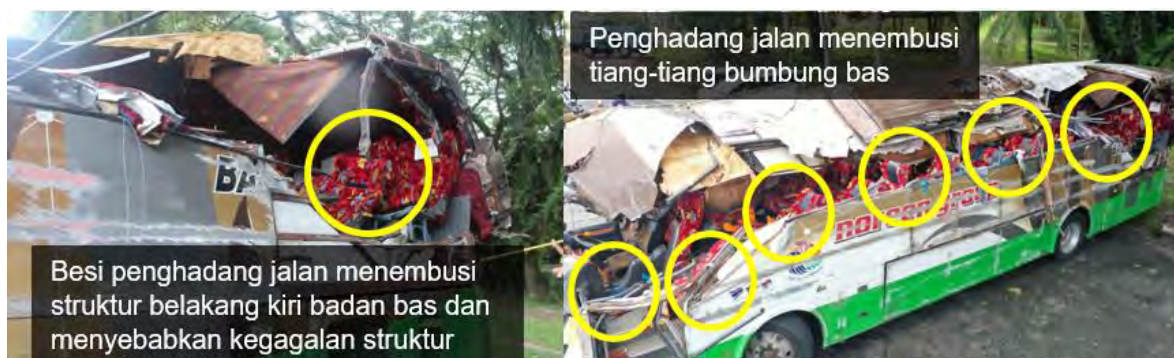
Gambar Rajah 22 pula memperincikan kawasan sisi kiri bas, memperlihatkan dengan jelas bagaimana struktur penghadang jalan telah menyebabkan kegagalan struktur pada bahagian bawah tiang dan turut menembusi ke bahagian atas tiang, lalu menjejaskan kestabilan keseluruhan struktur bumbung.

Gambar Rajah 22. Penghadang Jalan Menyebabkan Kegagalan Struktur Belakang Kiri Badan Bas dan Kegagalan pada Tiang-Tiang Bumbung Bas

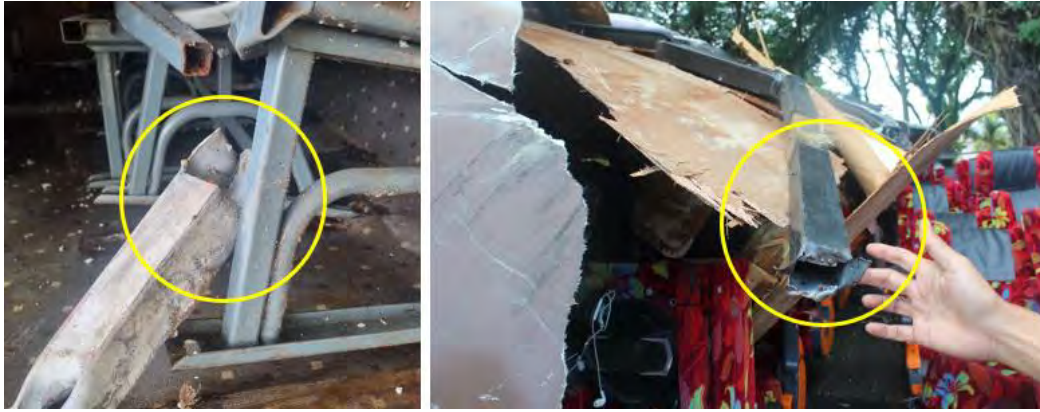
Kesan tembusan langsung penghadang jalan ke dalam kabin bas diperlihatkan dengan lebih jelas dalam Gambar Rajah 23, termasuk lenturan tiang ke arah dalam kabin dan koyakan pada permukaan bumbung. Corak kerosakan ini menunjukkan bahawa penghadang jalan bertindak sebagai objek keras yang menembusi dari hadapan ke tengah kabin, menghasilkan tekanan fizikal yang besar ke atas struktur atas bas.

Gambar Rajah 23. Kesan Kegagalan Struktur Bas  
Disebabkan Tembusan Penghadang Jalan

Continuous structure compromised due to shear failure caused by impact with guardrail railings

Roof structure was damaged due to the force from rollover and damaged pillars.

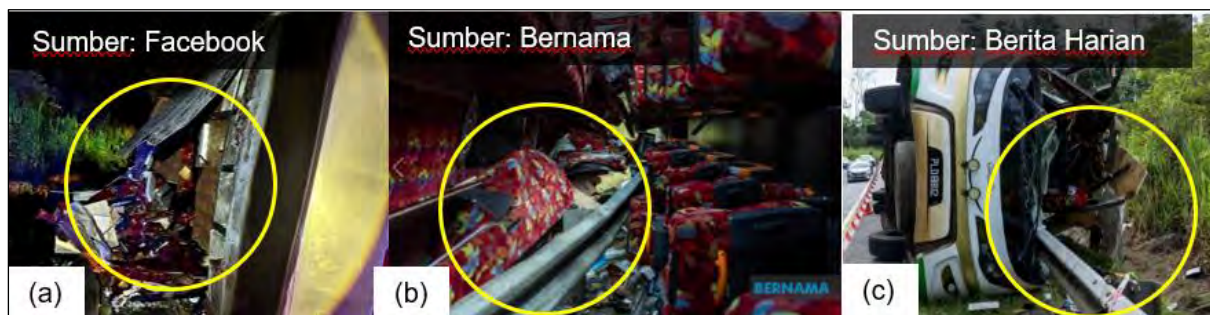
Gambar Rajah 24 mendokumentasikan tahap penembusan yang berlaku. Komponen penghadang jalan dikenal pasti telah memasuki kabin melalui cermin utama kiri dan menembusi sehingga ke bahagian belakang, menyebabkan kegagalan struktur penuh pada semua tiang bumbung di sepanjang sisi kiri. Keadaan ini menjelaskan impak berurutan daripada bahagian hadapan hingga ke belakang struktur.

Gambar Rajah 24. (a) Struktur bumbung bas gagal disebabkan tembusan penghadang jalan. (b) Penghadang jalan yang telah menembusi dalam kabin bas. (c) Penghadang jalan menembusi Bas melalui bahagian hadapan kiri badan bas.

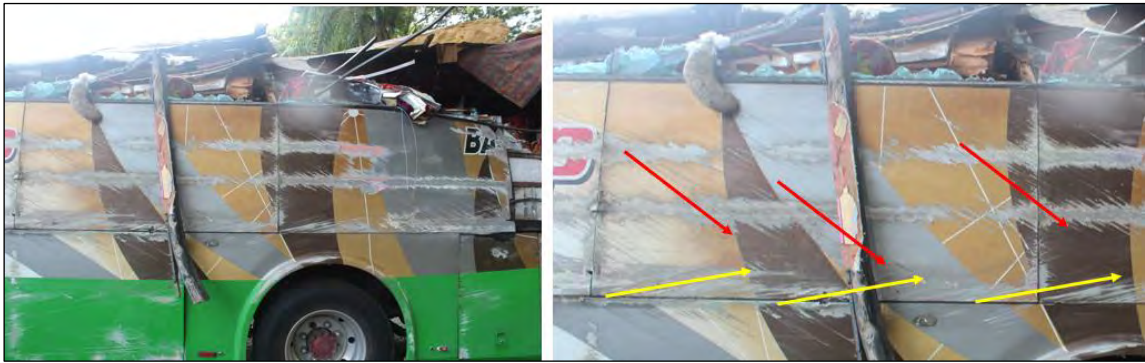
Selain itu, tiga kesan seretan linear telah dikenal pasti pada bahagian bawah sisi kiri bas seperti yang ditunjukkan dalam Gambar Rajah 25. Kesan ini menunjukkan dua arah pergerakan iaitu ke hadapan dan kemudian berpusing lawan arah jam. Corak seretan ini sejajar dengan hipotesis pergerakan bas berdasarkan PDoF, iaitu bas sedang berpusing ketika dalam keadaan terbalik dan bergesel dengan permukaan jalan sebelum berhenti.

Gambar Rajah 25. Kesan seretan dijumpai pada bahagian kiri badan bas yang menunjukkan dua arah pergerakan yang berbeza.

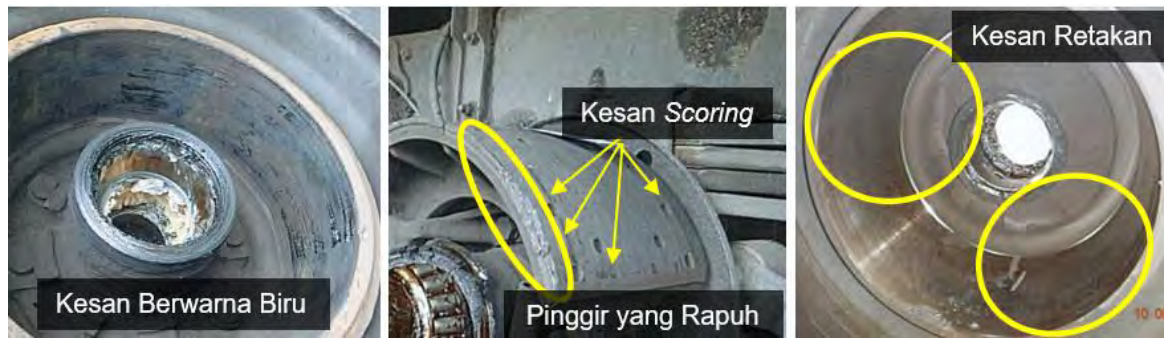
- Kesan kebiruan pada dram brek hadapan kiri.
- *Scoring* pada pad brek belakang.
- Retakan kecil pada dram gandar belakang kiri.

Simptom ini menunjukkan beban brek yang tinggi sebelum impak, tetapi siasatan lanjut diperlukan untuk mengesahkan tahap fungsi sistem brek secara menyeluruh.

Gambar Rajah 26. Kesan yang Dijumpai pada Komponen Brek Bas

- Brake overheating could lead to brake fade – loss of friction while in operation
- Needs to confirm with Material Tests and analysis
- Statement by the driver & sole survivors on 'brake failure' – need to be verified

- Material test and analysis
  - Verification of potential extreme overheating to brake system leading to possible brake fade
- Technical aspect of Bus brake system
  - Technical discussion with Bus manufacturer (Hino) on potential brake defects

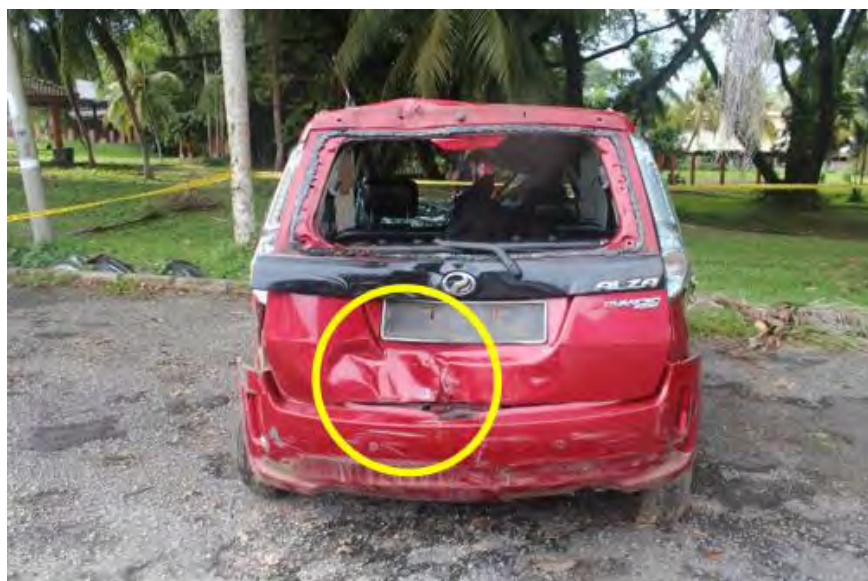
Perodua Alza mengalami impak utama pada bahagian bonet belakang, dipercayai akibat hentaman dari bumbung hadapan bas yang sedang terbalik. Impak ini meremukkan bahagian belakang dan mengubah trajektori Perodua Alza.

Gambar Rajah 27. Kerosakan Bahagian Bonet Belakang Perodua Alza yang Disebabkan oleh Impak daripada Bas

The rear-end structural deformation was caused by the impact force by the Bus.

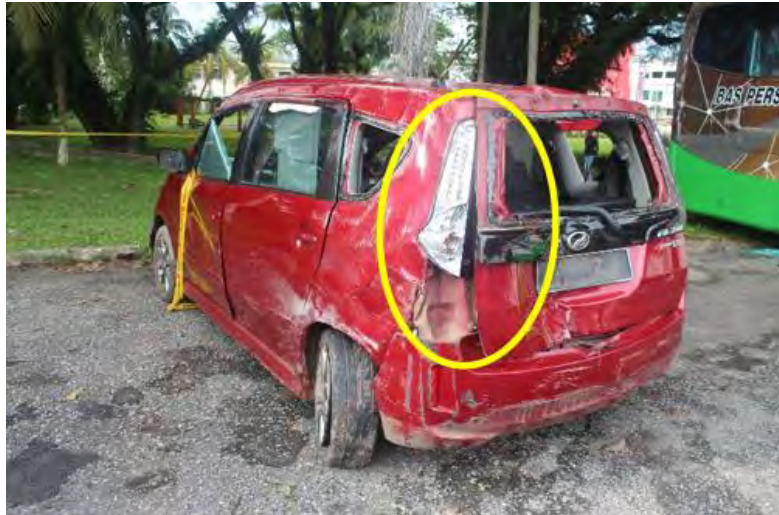
Kerosakan tambahan turut ditemui pada sisi belakang kiri, disyaki berlaku semasa Perodua Alza terjatuh ke dalam longkang. Pemeriksaan juga menunjukkan kesan *roll-over*, dengan calar pada bumbung dan tiang kabin, menyokong hipotesis bahawa Perodua Alza berpusing sepenuhnya sebelum berhenti melintang di bahu jalan bertentangan.

Gambar Rajah 28. Kerosakan pada Sisi Belakang Kiri Perodua Alza

The nearside rear structural deformation was caused by the contact with the embankment before the Alza came to a complete stop.

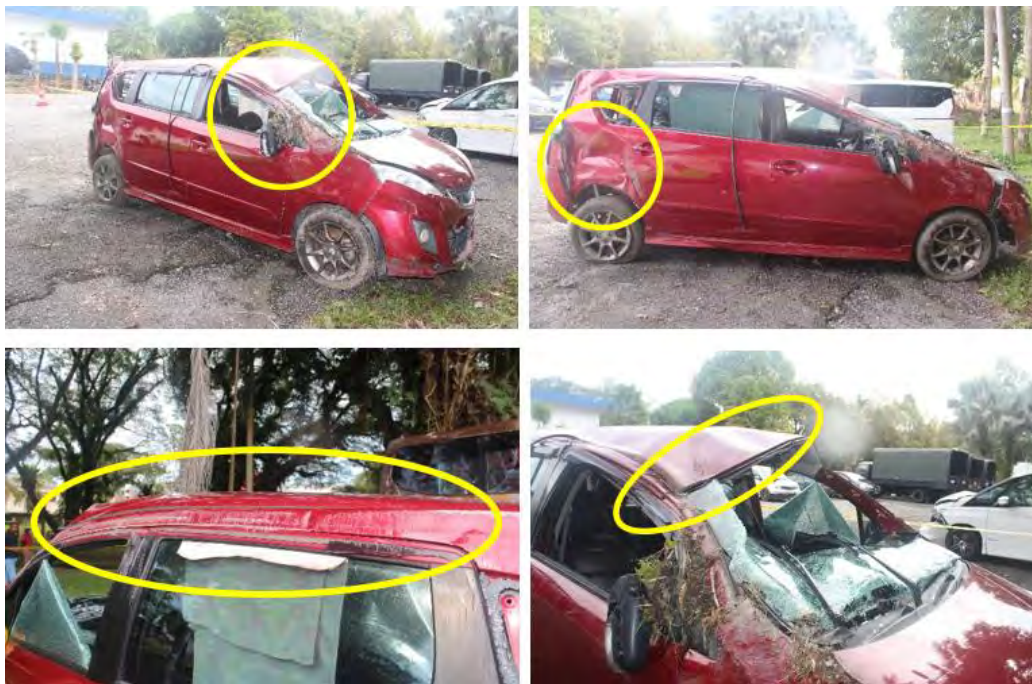
Gambar Rajah 29. Kerosakan pada Perodua Alza yang  
Disebabkan oleh Kejadian Terbalik (*Roll-over*)

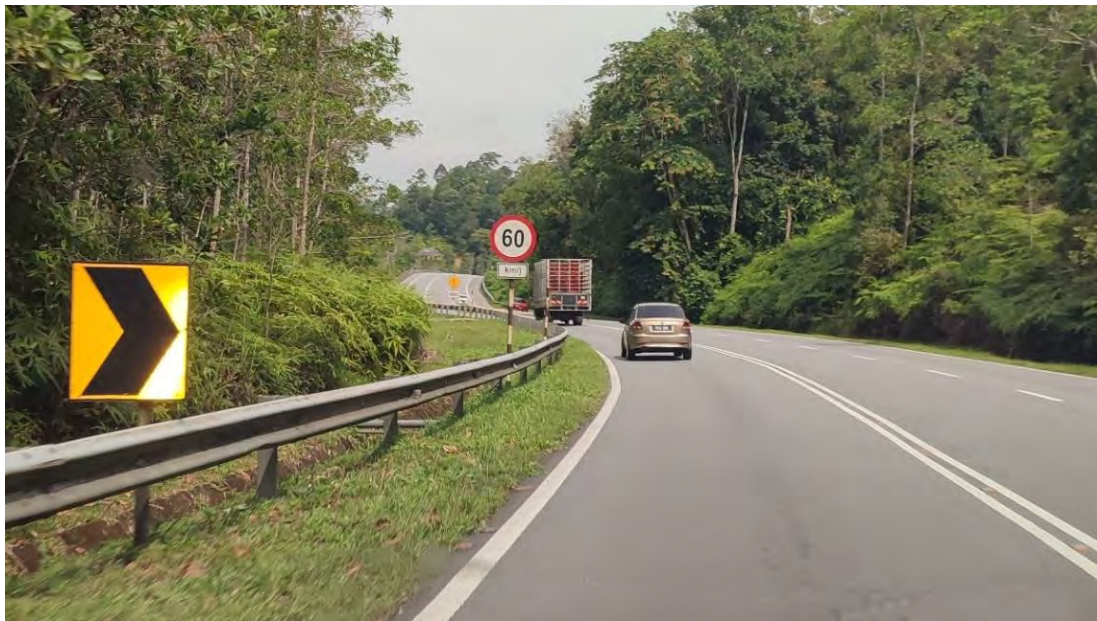
Had laju yang ditetapkan untuk kawasan ini ialah 60 km/j, seperti yang dipaparkan pada papan tanda rasmi yang terletak kira-kira 3.3 kilometer sebelum lokasi nahas bagi laluan menghala ke Gerik (rujuk Gambar Rajah 30). Tiada papan tanda had laju tambahan dikesan dalam jarak penglihatan yang hampir dengan selekoh kejadian.

Gambar Rajah 30. Papan Tanda Had Laju 60km/j yang Terletak 3.3km Sebelum Lokasi Nahas, Arah Ke Gerik

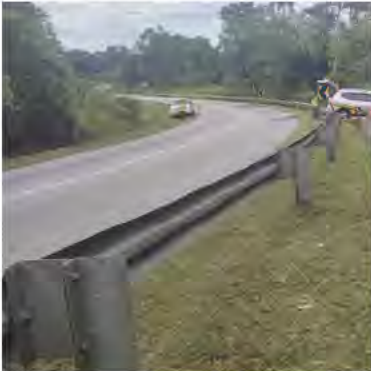
| Guardrail test level (TL) | Post spacing | Type | TL-2 | 4m | Semi rigid | TL-3 | 2m | Semi rigid | TL-4 | NA | Rigid |

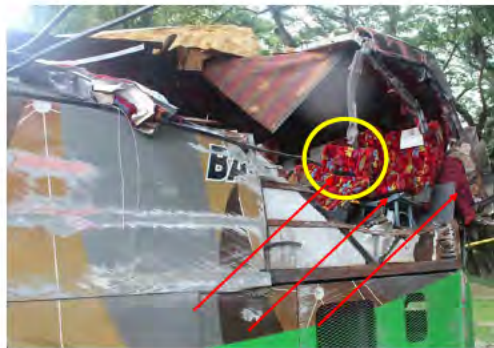
- 2<sup>nd</sup> railing penetration route at rear nearside portion of the Bus
- Angled sideways direction
- Pillars cut at bottom section

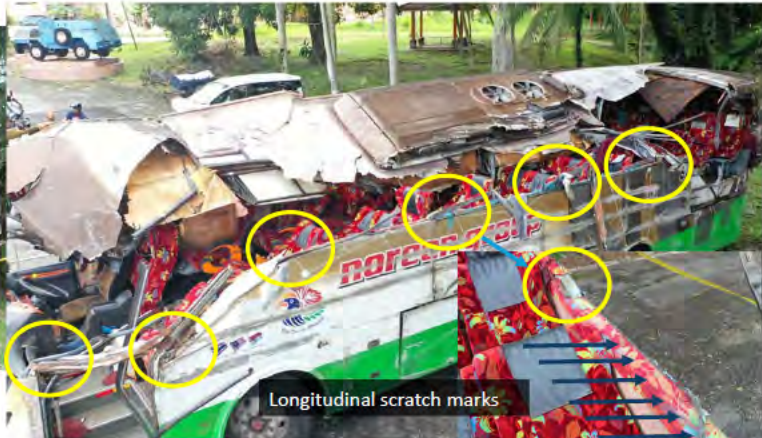
Longitudinal scratch marks

- Subsequent railing penetration route from frontal direction
- Pillars bent backward direction
- Pillars cut at top section

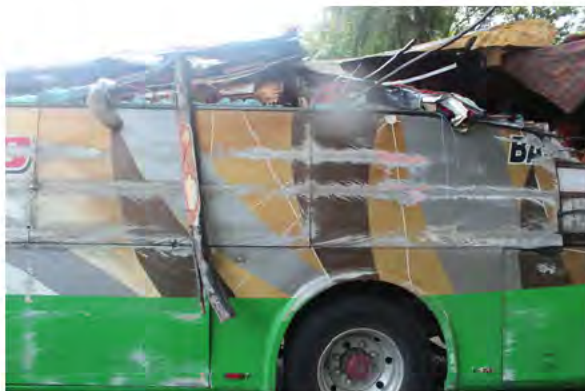
3 glaring scratch marks – due to support frame underneath body as the Bus skidded and rotated

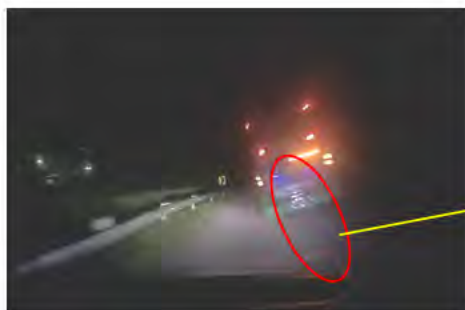
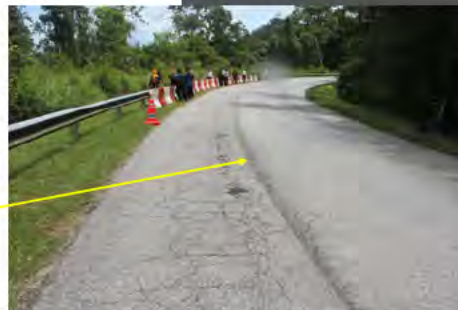
:Radius of curvature (95.72 m)

Coefficient of lateral friction (0.7 – 0.8)

- The Bus was negotiating a right curve during the incident.
- The Bus driver attempted to apply the service brake to reduce the vehicle's speed, and the Bus started to slide sideways, before roll overed.
- This sliding sideways dynamics of the Bus has produced 23.1 m yaw mark at crash site
- By considering the super elevation degree of the road, the radius of curvature and by applying Equation (1), minimum speed for the Bus to slide sideways was computed (104.2 km/h – 111.1 km/h)

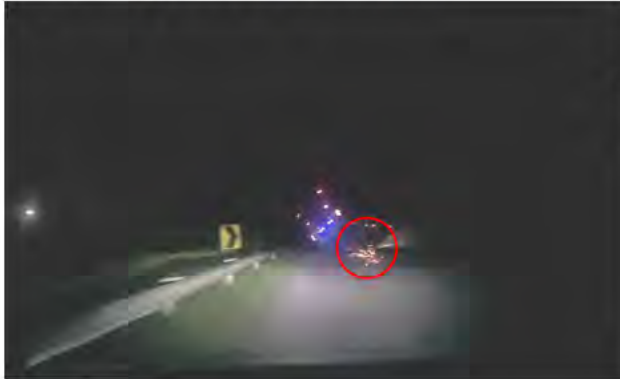
The minimum speed of the Bus to roll over can be computed using the following equation (2):

$$V_o = \sqrt{(gR \cdot (d/h + \tan\theta) / (1 - (d/h) \cdot \tan\theta))}$$

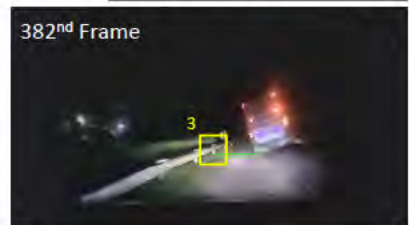
Frame rate: 28 FPS  
1 frame ≈ 0.036 seconds  
Post spacing length: 4 meters  
Total Frames: 1092

- The W-beam barrier posts are spaced approximately 4 meters apart along the roadside.
- The relative position of the Bus across video frames was determined by referencing the location of the W-beam barrier posts.
- The Bus's position was recorded relative to the posts at frames 375<sup>th</sup>, 378<sup>th</sup> and 382<sup>nd</sup>
- The average speed of the Bus was estimated **117.6 km/h ± 16.8**. The measurement error is due to pixel sensitivity of the image.

Since the **minimum speed** of the Bus must be greater than the **critical speed** to rollover, the speed range of the Bus was **111.3 – 134.4 km/h**, in which the **most probable speed** was **117.6 km/h**
