**LAPORAN AWAL**  
**PENYIASATAN KESELAMATAN PENGANGKUTAN JALAN**  
**Pasukan Petugas Khas**  
**Kementerian Pengangkutan Malaysia**

**Kemalangan Maut Melibatkan Dua Kenderaan Berat**  
**(Lori Muatan Batu Kerikil dan Lori Pasukan Simpanan Persekutuan)**  
**di Jalan Chikus–Sungai Lampam, Teluk Intan**  
**pada 13 Mei 2025**

**LAPORAN AWAL**  
**PENYIASATAN KESELAMATAN PENGANGKUTAN JALAN**

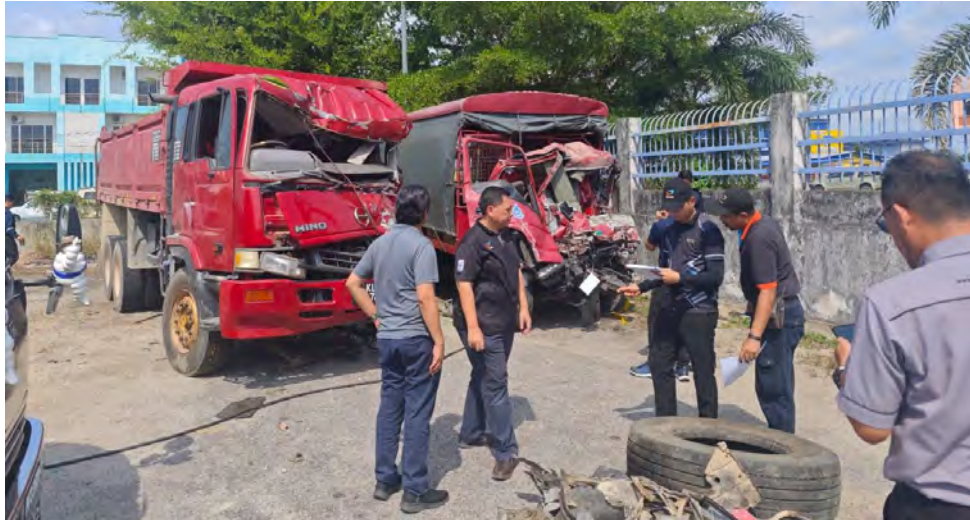
Gambar Rajah 3. Pemeriksaan Kenderaan Pasca-Kejadian

Susulan kemalangan yang berlaku, Bahagian Kejuruteraan Automotif (B(J)) JPJ, melalui JPJ Negeri Perak, telah menjalankan pemeriksaan teknikal ke atas kedua-dua kenderaan yang terlibat. Pemeriksaan tersebut dilaksanakan bersama PUSPAKOM, di mana pihak JPJ menjalankan pemeriksaan terhadap kedua-dua kenderaan, manakala pihak PUSPAKOM hanya menjalankan pemeriksaan terhadap lori yang membawa muatan batu kerikil.

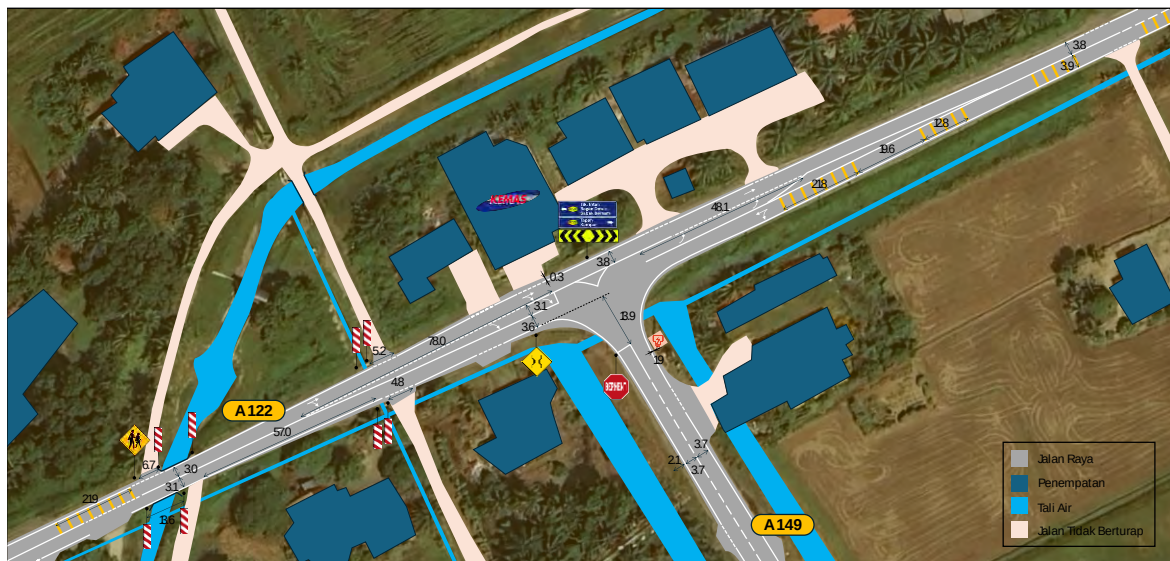
Gambar Rajah 4: Ciri-Ciri Jalan Berhampiran Lokasi Nahas

Jalan Chikus–Sungai Lampam merupakan Jalan Negeri yang dikenali sebagai Laluan A122 dengan panjang keseluruhan lebih kurang 11.4 km. Jalan ini menghubungkan Jalan Negeri A16 dan Jalan Persekutuan 109, dan merupakan jalan jenis dua lorong tunggal. Lokasi perlanggaran terletak berhampiran simpang tiga tanpa lampu isyarat

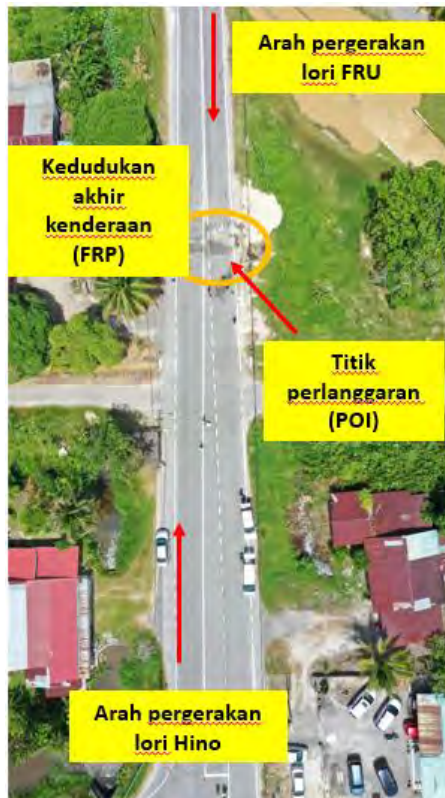
Gambar Rajah 15: Gambaran Udara Lokasi-Lokasi Penting Nahas

Gambar Rajah 15 di bawah memperlihatkan lokasi-lokasi penting bukti fizikal yang berkaitan dengan nahas tersebut. Turutan kejadian pelanggaran ini disusun dan dipaparkan dalam Jadual 8.

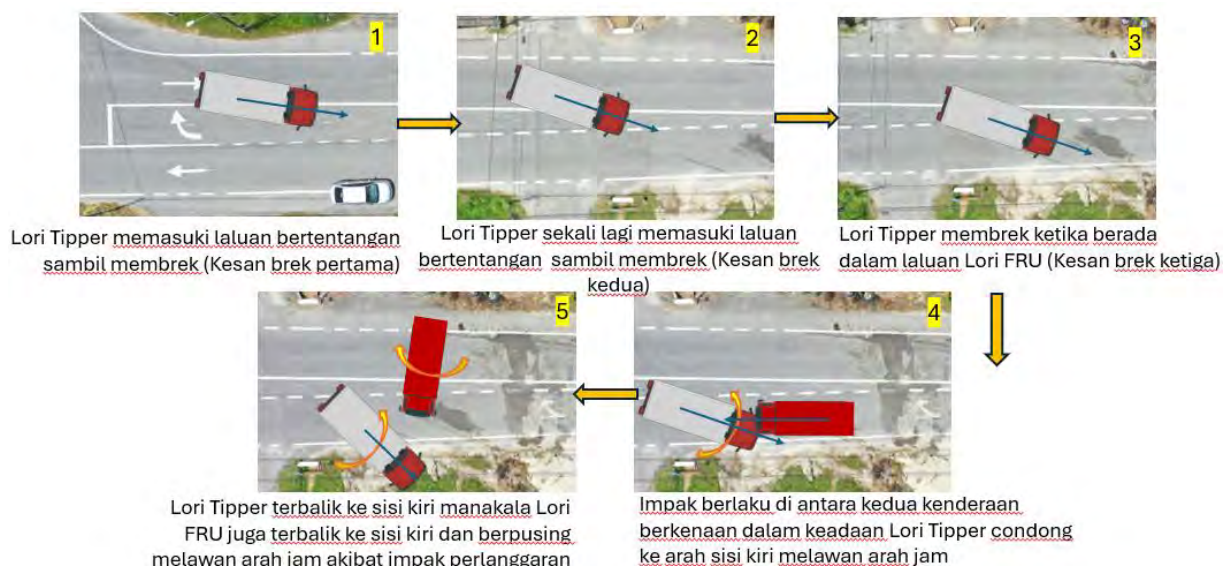
Gambar Rajah 16: Ilustrasi Turutan Kejadian

Gambar Rajah 16 menerangkan dengan lebih jelas turutan kejadian yang dibincangkan dalam Jadual 8, bermula daripada kesan brek pertama Lori Tipper sehingga kedudukan akhir (FRP) kedua-dua lori.

Turutan ini dibangunkan berdasarkan bukti fizikal di lokasi nahas serta petunjuk penting yang diperoleh semasa pemeriksaan kerosakan ke atas Lori Tipper dan Lori FRU berkenaan.

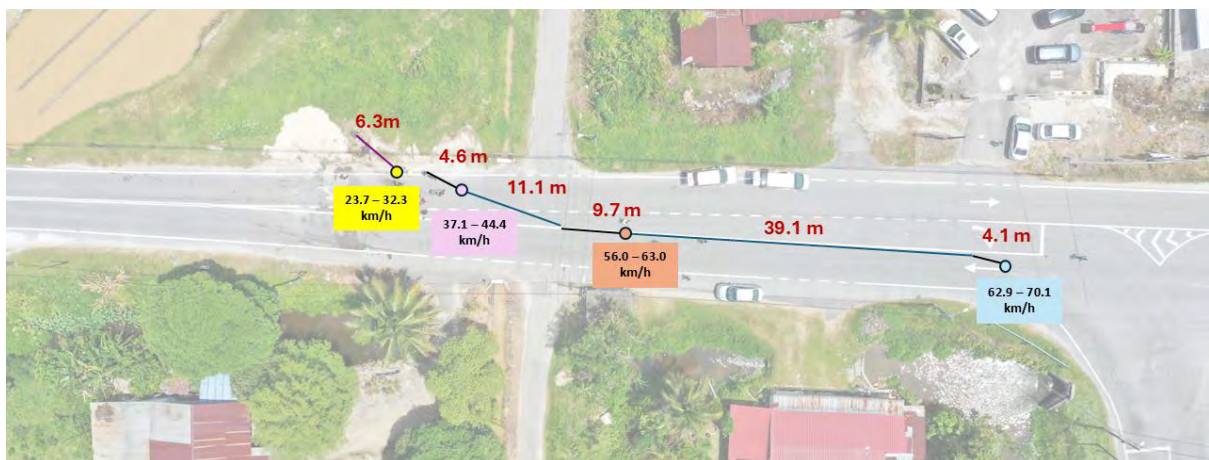
Gambar Rajah 17: Jangkaan Kelajuan Lori Tipper

Dalam analisis kelajuan ini, persamaan (1) diaplikasikan secara iteratif bermula daripada fasa berhenti (kelajuan sifar) ke belakang sehingga ke titik kesan brek pertama. Pekali geseran ditetapkan mengikut jenis interaksi, iaitu 0.7–0.8 bagi tayar yang mengunci, 0.35–0.65 bagi geseran logam-jalan atau tanah, dan 0.01 bagi segmen bergolek. Melalui pengiraan ke belakang ini, kelajuan minimum Lori Tipper sejurus sebelum kesan brek pertama dianggarkan antara 63 km/j hingga 70 km/j. Gambar Rajah 17 pula menunjukkan kelajuan Lori Tipper pada setiap segmen pergerakan sepanjang kejadian nahas.

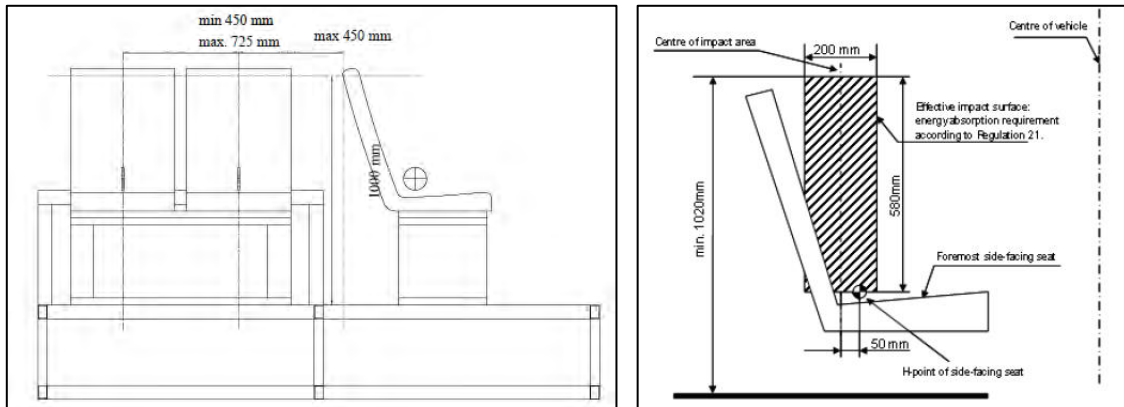
Gambar Rajah 17: Ketetapan Kedudukan/Pemasangan *Side-Facing Seats* dan Alat Pelindung pada Bahagian *Side-Facing Seat* Paling Hadapan Berdasarkan Peraturan UN No. 80

Secara umum, UN No. 17 dan No. 80 hanya membenarkan tempat duduk menghadap ke hadapan. Tempat duduk menghadap ke sisi dibenarkan untuk jenis kenderaan tertentu dengan syarat keselamatan ketat termasuk perlindungan penumpang melalui

tali pinggang keledar atau pelindung, ketinggian minimum tempat duduk 1 m, dan jarak antara tempat duduk 450–725 mm.

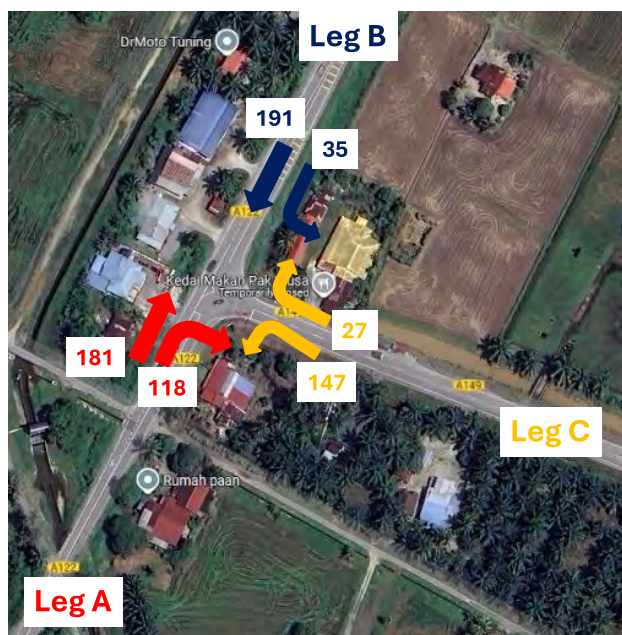
Gambar Rajah 25: Analisis Trafik di Persimpangan A122/A149

Analisis arah aliran pergerakan kenderaan menunjukkan bahawa jumlah tertinggi dicatatkan ialah dari Leg B ke Leg A sebanyak 191 kenderaan, diikuti oleh Leg C ke Leg B (147 kenderaan) dan Leg A ke Leg B (118 kenderaan). Dapatan ini menunjukkan kewujudan aliran dua hala yang signifikan antara Leg A dan Leg B, menjadikan laluan ini sebagai sebahagian daripada koridor utama pergerakan trafik.

Sementara itu, Leg C dikenal pasti sebagai laluan masuk sekunder (minor approach). Walaupun jumlah trafiknya lebih rendah, pergerakan dari Leg C ke Leg A masih mencatatkan jumlah yang signifikan, justeru perlu diambil kira dalam penilaian keselamatan serta kapasiti operasi simpang.

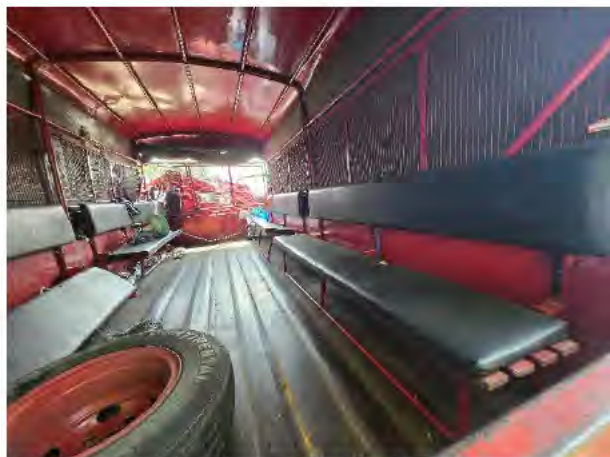
Kargo Trak FRU

| | Lori Bawa Muatan Kerikil | Trak FRU |
|---|---|---|
| Bilangan Orang | 1 orang (Pemandu) | 18 orang (Termasuk Pemandu)<br>- 3 org dalam Kabin<br>- 15 org dalam Kargo |
| Muatan (dalam Kargo) | Batu Kerikil / <i>Crusher run</i> | Perkakasan FRU, bagasi, minuman |

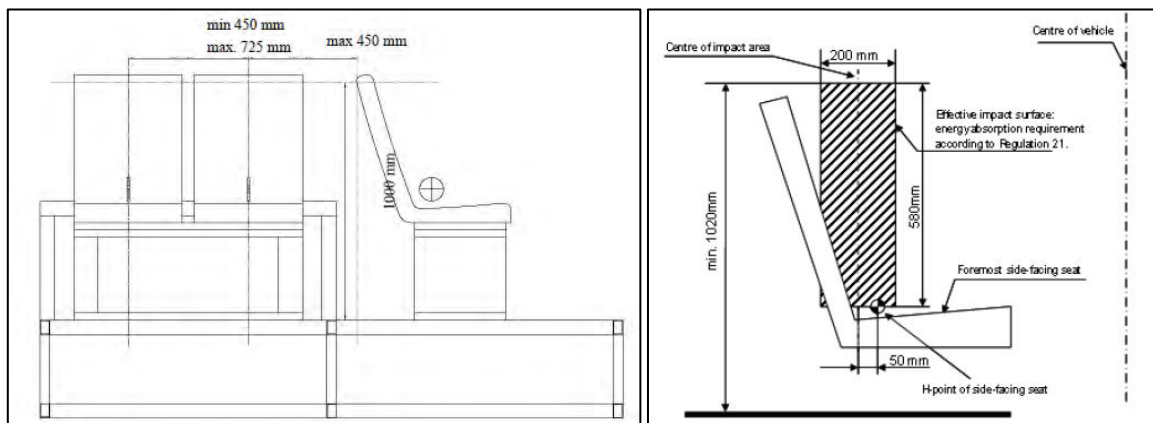
Ketetapan kedudukan/pemasangan *side-facing seats* dan alat pelindung pada bahagian *side-facing seat* paling hadapan berdasarkan Peraturan UN No. 80

- Penumpang hendaklah dikekang atau dilindungi oleh bahagian-bahagian kenderaan (perlu mematuhi ketetapan *effective impact surface*) samada menggunakan tali pinggang keledar atau apa-apa pelindung (yang mematuhi tahap kekerasan tertentu);
- Ketinggian tempat duduk sekurang-kurangnya 1 m;
- Jarak antara tempat duduk diukur diantara garis tengah mesti diantara 450 – 725 mm;

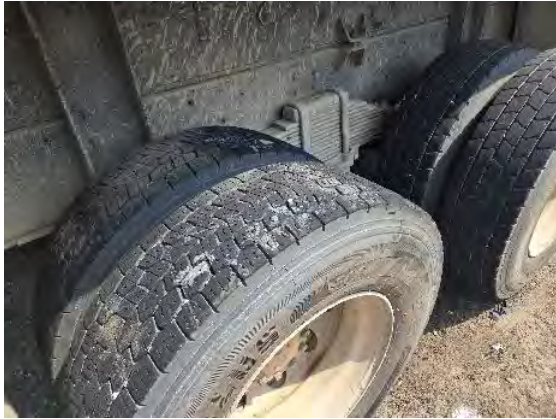
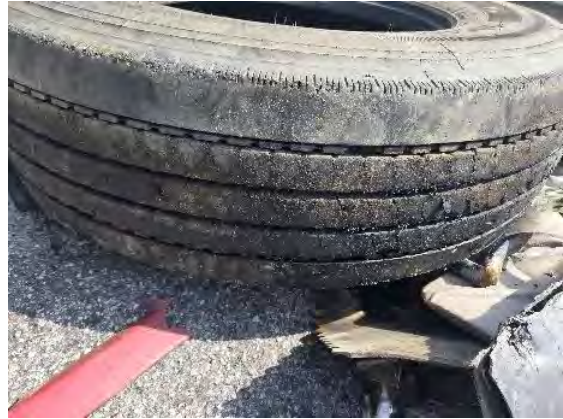
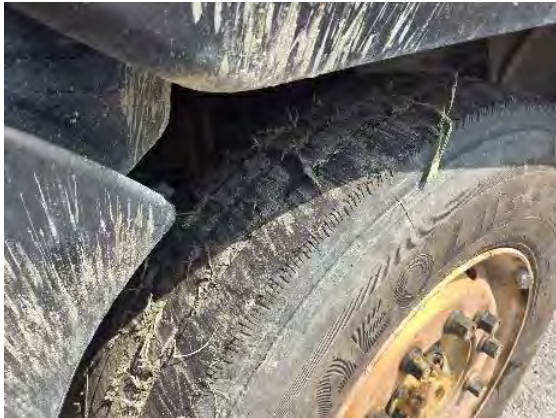
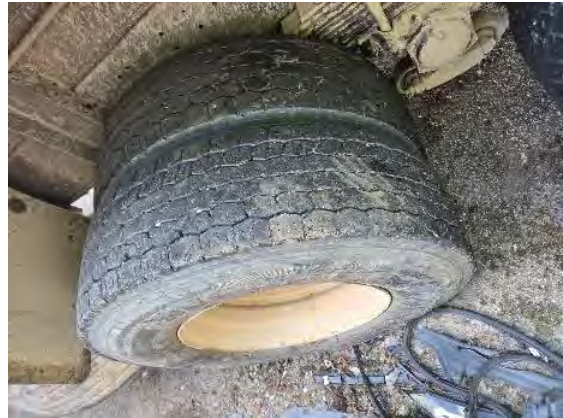
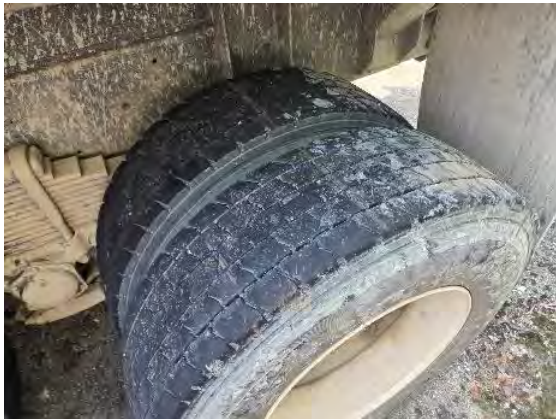
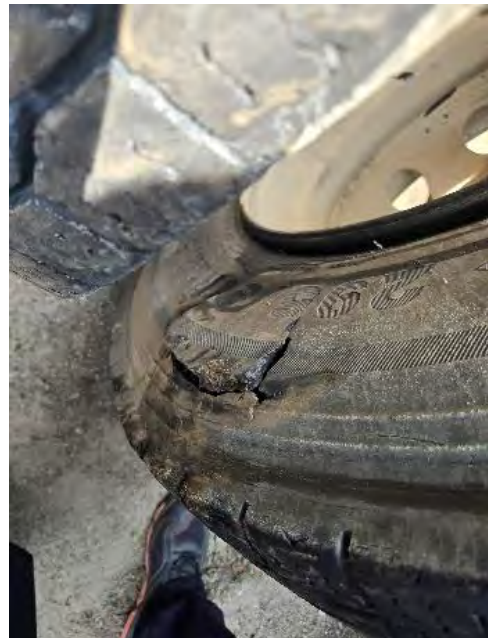
- **Tayar**
  - Kesemua 10 biji tayar berkeadaan **baik** dan mempunyai kedalaman bunga yang memenuhi piawaian keselamatan
